# AKUSTISCHES GUTACHTEN

**A 74687/5076**

**Messungen und Vergleiche des Schwingungspegels durch U-Bahn – Wohn- und Geschäftshaus Kapweg 3-8, Berlin – Langzeiteinflüsse auf Regupol-Dämmlagen, Messungen 1996, 2006, 2018**

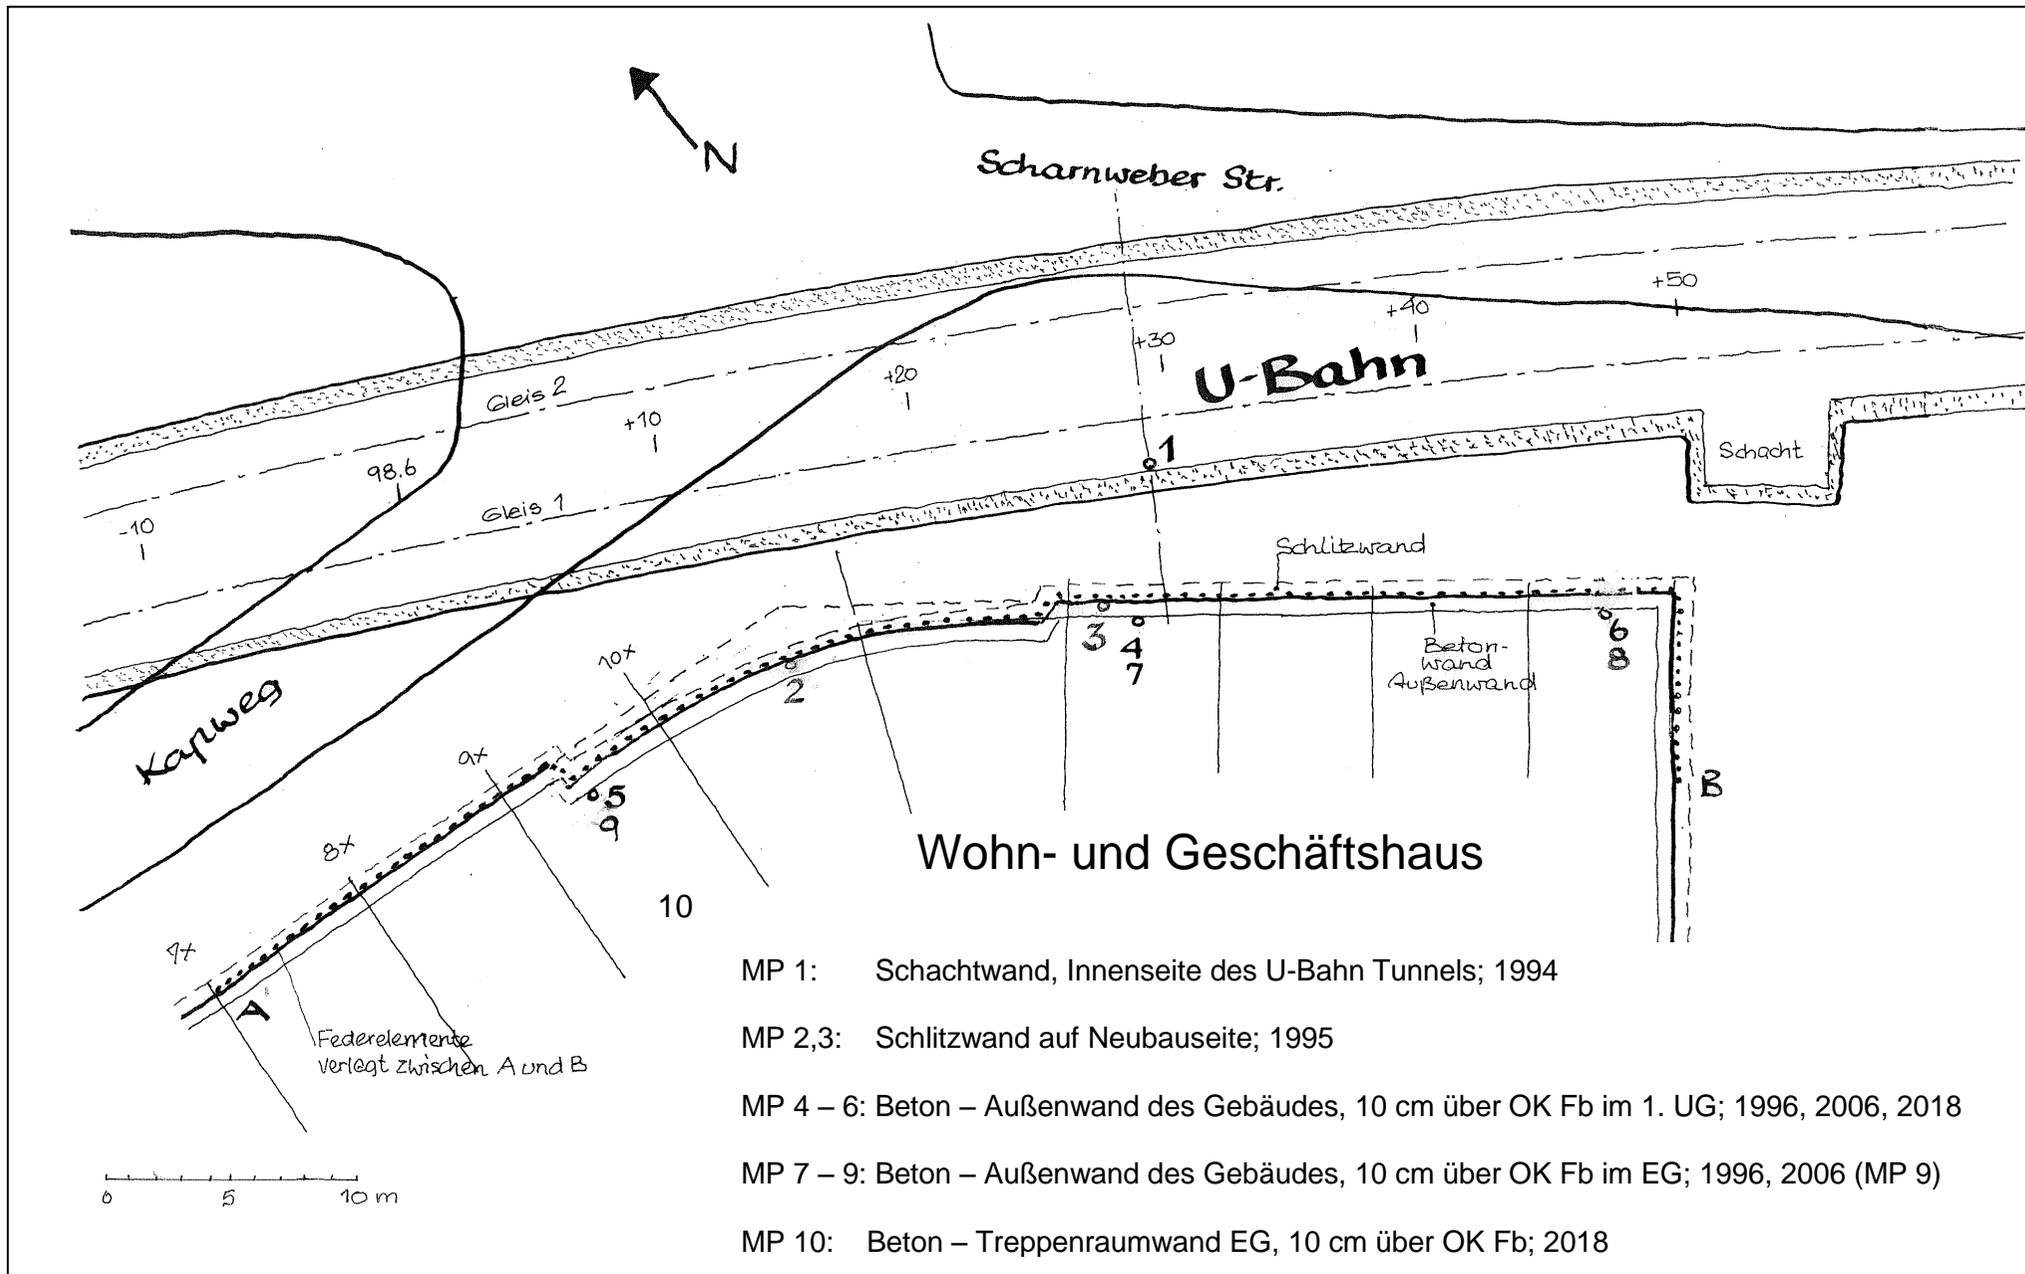
MP 1: Schachtwand, Innenseite des U-Bahn Tunnels; 1994

MP 2,3: Schlitzwand auf Neubauseite; 1995

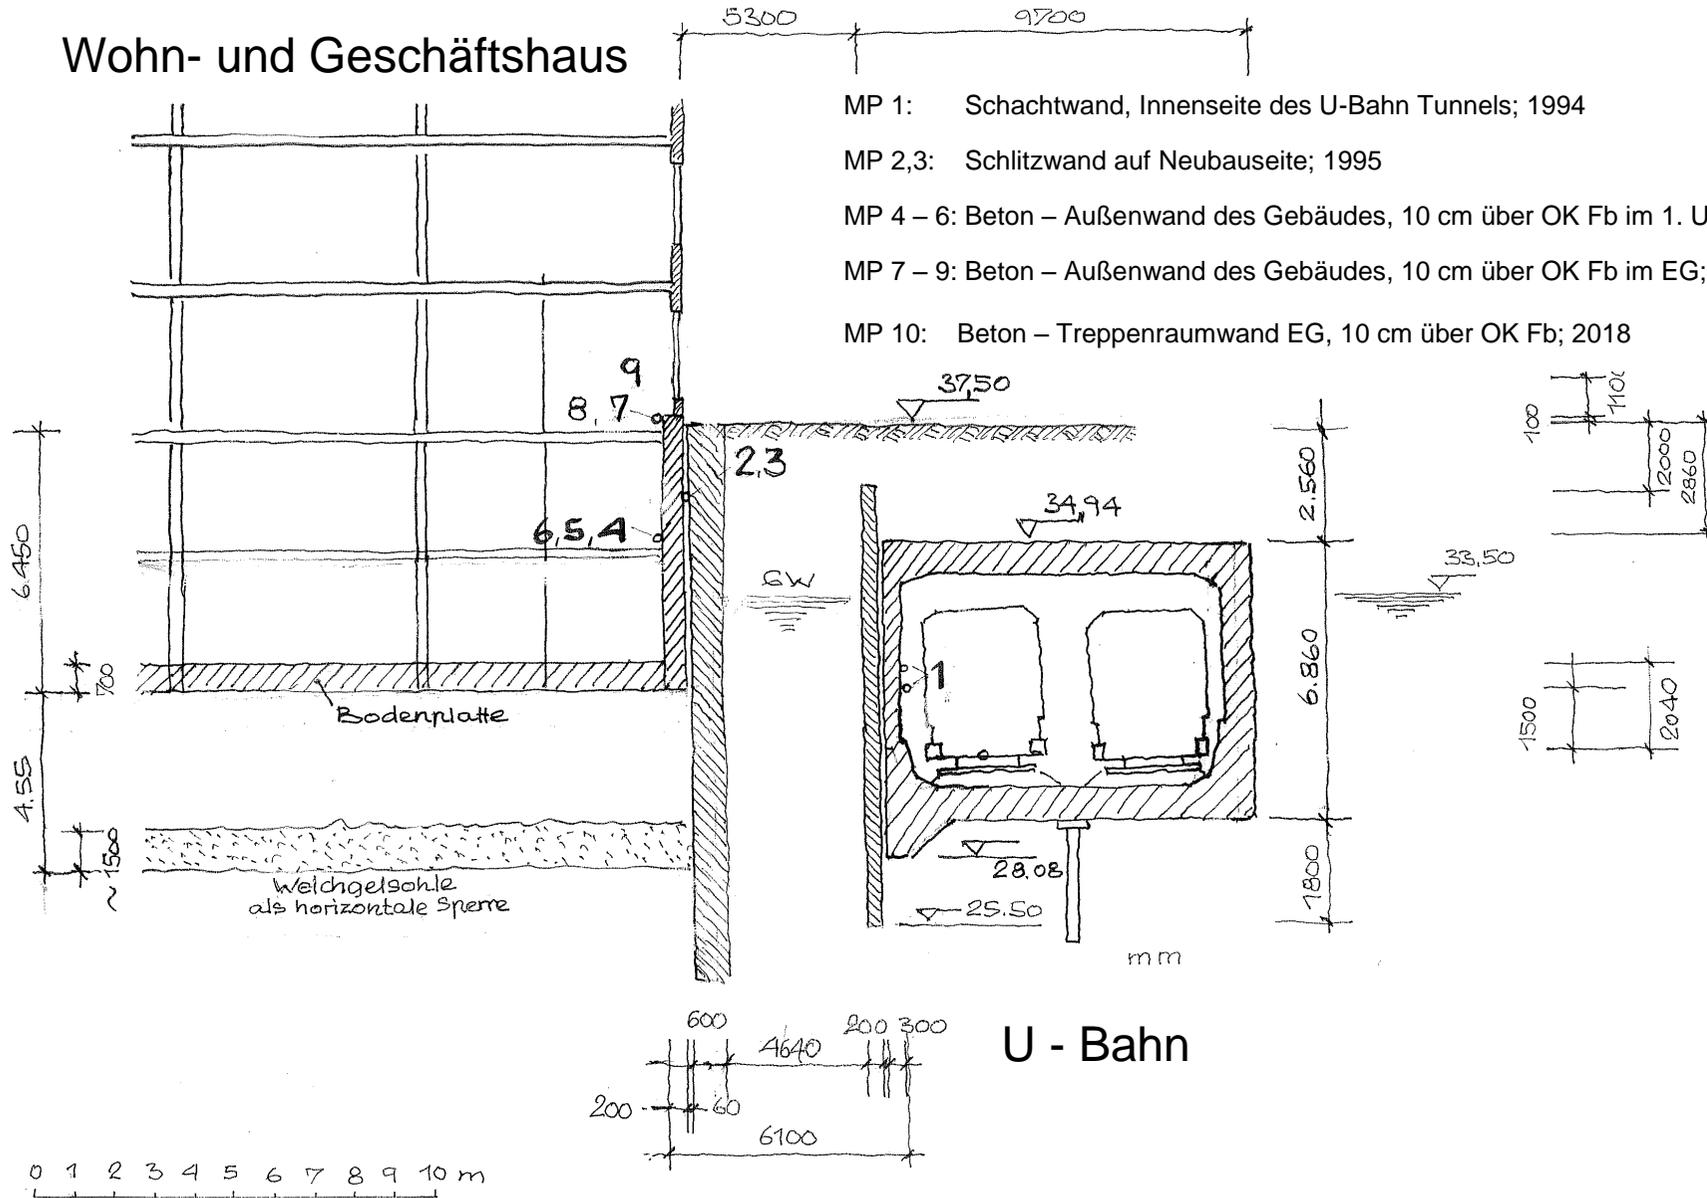
- MP 1: Schachtwand, Innenseite des U-Bahn Tunnels; 1994
- MP 2,3: Schlitzwand auf Neubauseite; 1995
- MP 4 – 6: Beton – Außenwand des Gebäudes, 10 cm über OK Fb im 1. UG; 1996, 2006; 2018
- MP 7 – 9: Beton – Außenwand des Gebäudes, 10 cm über OK Fb im EG; 1996, 2006 (MP 9)
- MP 10: Beton – Treppenraumwand EG, 10 cm über OK Fb; 2018

Aus Anlage 1 ist erkennbar der geringste Abstand zwischen U-Bahn-Tunnel und Gebäude im Bereich von Messpunkt 2. Eingetragen ist auch die Schlitzwand, welche ursprünglich zur Absicherung der Baugrube eingebracht wurde und verblieb.

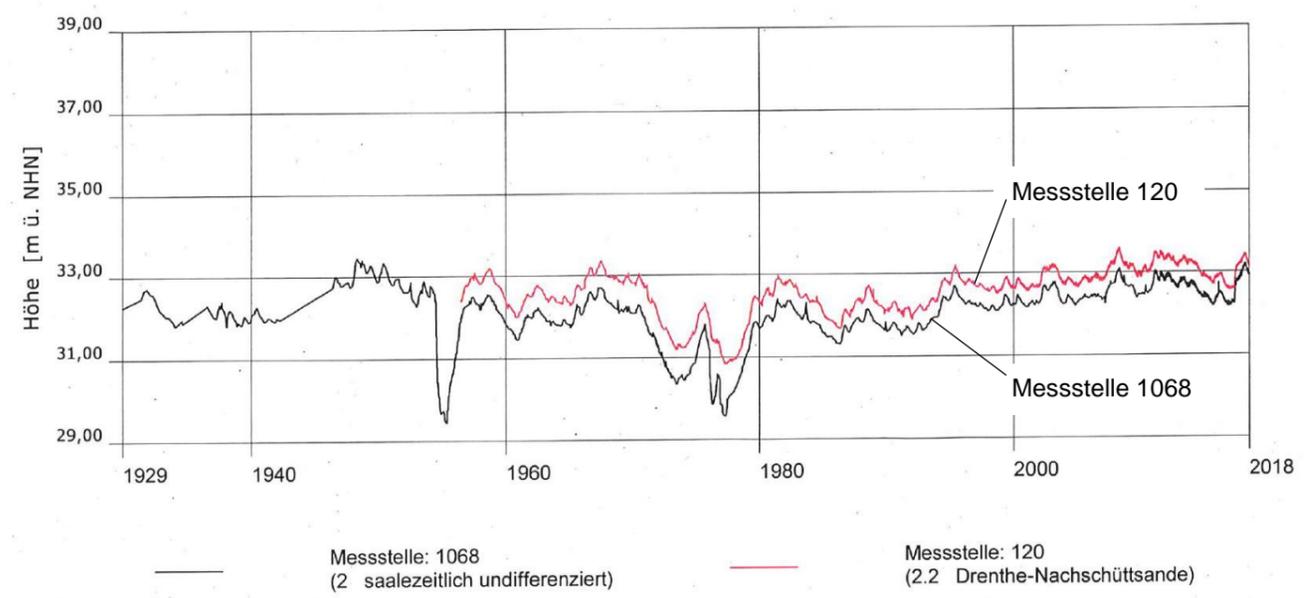
Messstelle 1068: Geländeoberkante:	36,9 m ü NHN
Höchster Grundwasserstand am 1948-05-07	33,5 m ü NHN
Grundwasserstand am 23.07.2018	33,03 m ü NHN
Messstelle 120: Grundwasserstand am 23.07.2018	33,22 m ü NHN

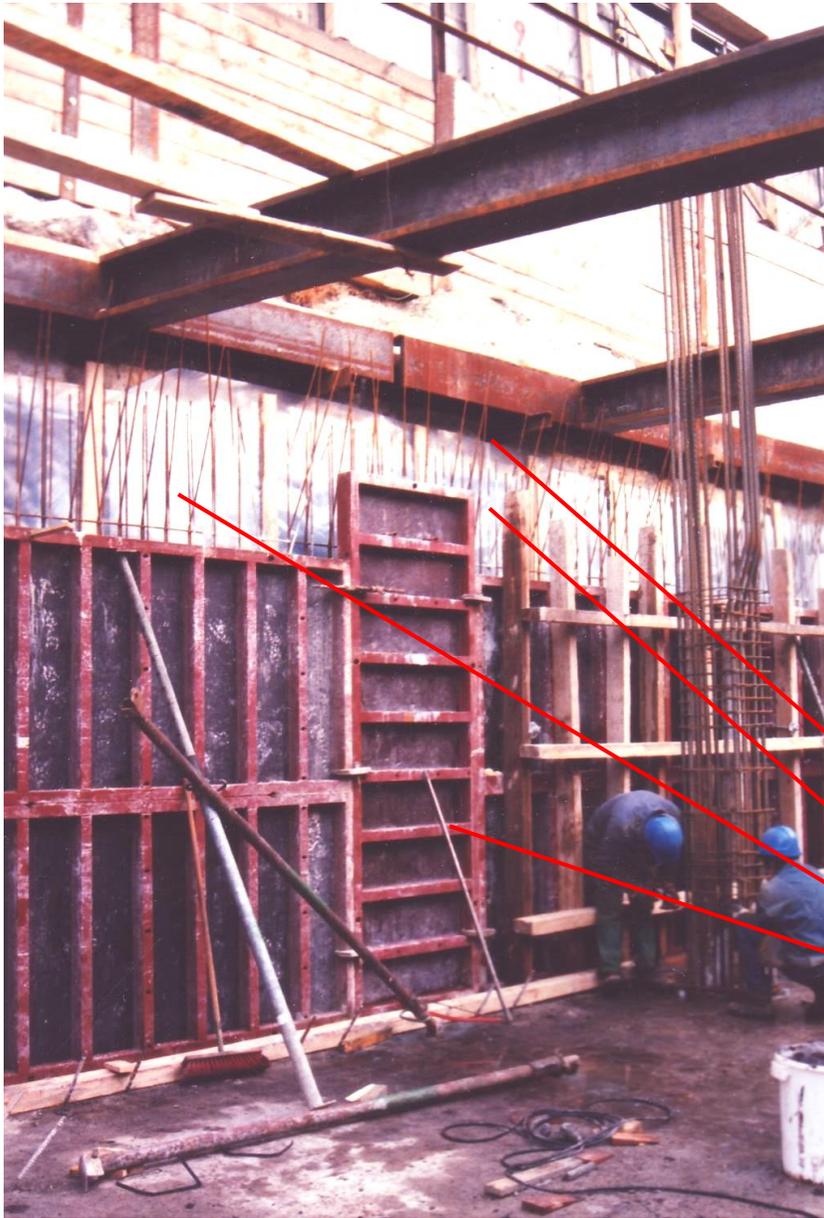
Dämmlagen Regupol 6010 PL (49mm), verklebt mit 7619/II (10mm)

Schutzfolie vor Regupol

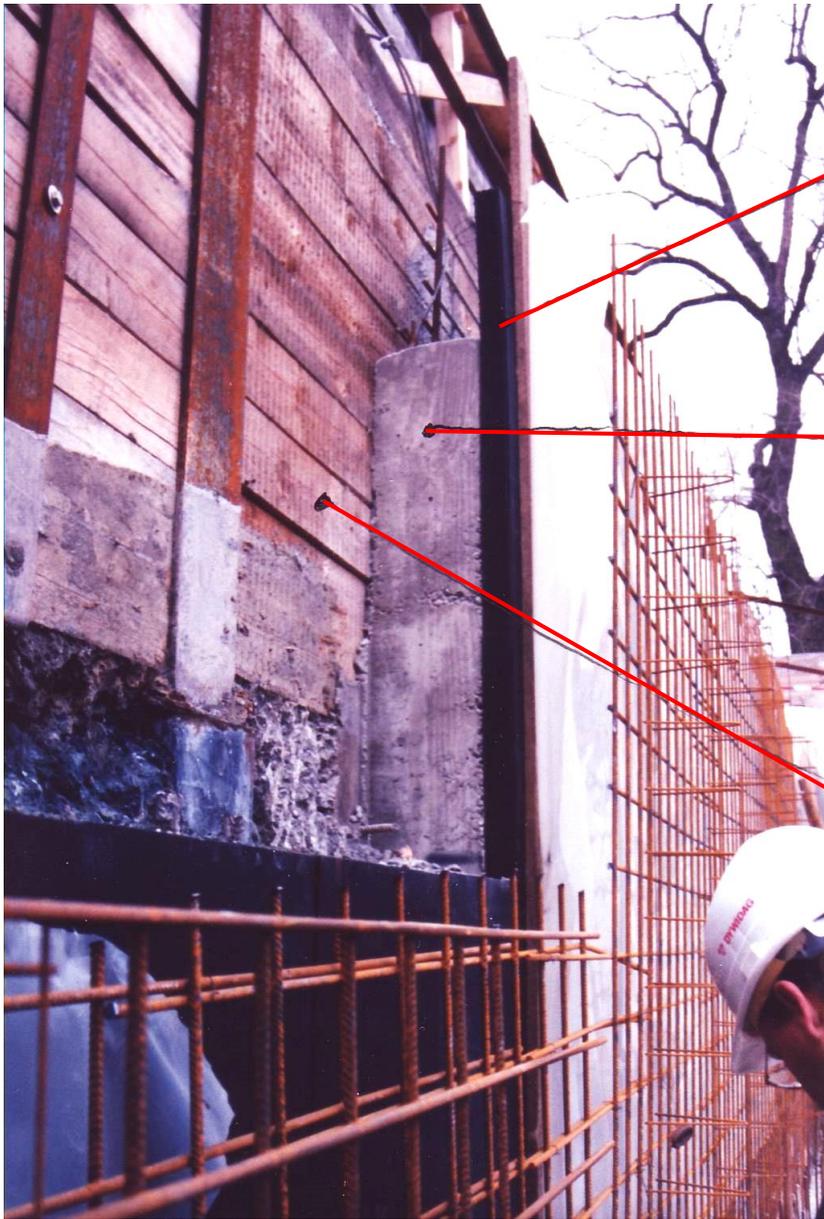
A74661 / 5076  
09 / 2018

Dämmlagen  
Regupol 6010 PL (49mm),  
verklebt mit 7619/II (10mm)

Verlängerung (Erhöhung)  
der Schlitzwand, betoniert

Provisorischer Verbau  
oberhalb der Schlitzwand,  
hier zugleich Schalung für  
Verlängerung der Schlitz-  
wand

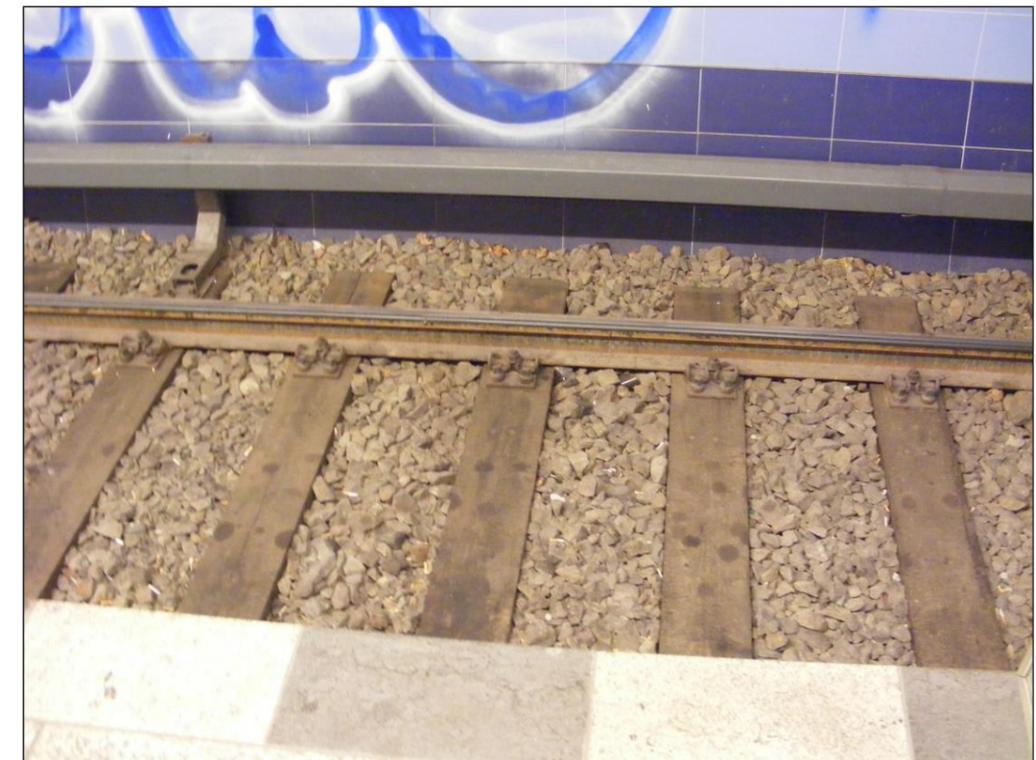
→  
Aufbau des Gleisbetts im  
Streckenabschnitt der Haltestelle

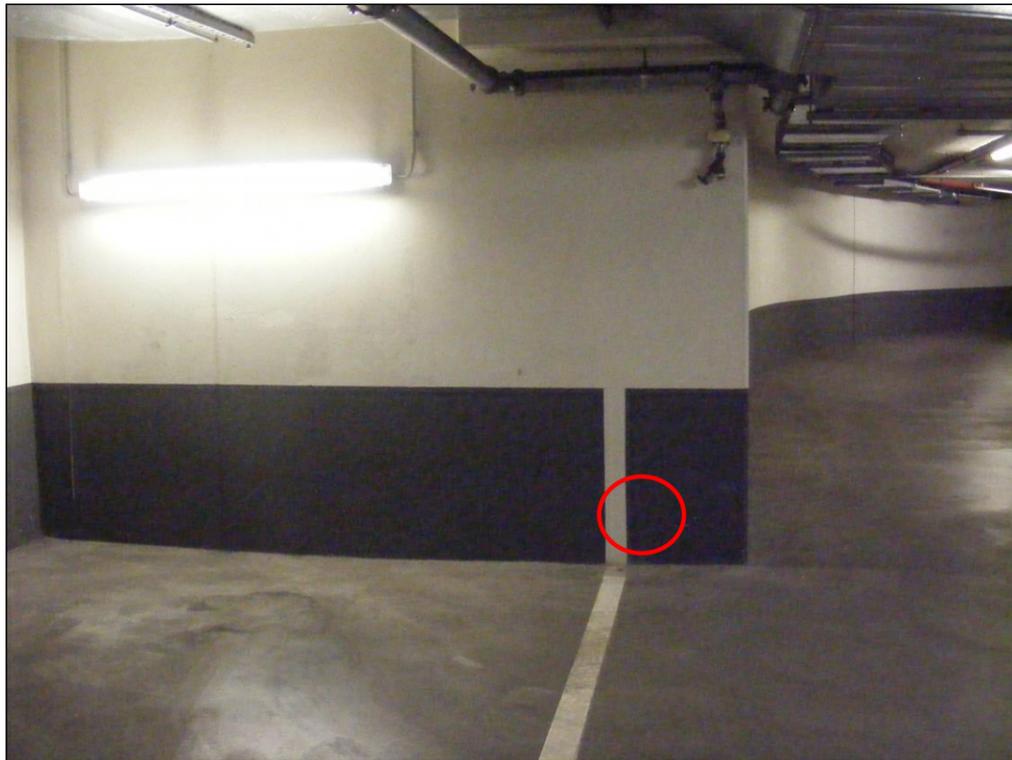
←  
Lage des Messpunkts MP 5  
(roter Kreis) an nordwestlicher  
Tiefgaragenwand, Gebäudeseite  
zum Tunnel der U- Bahn,  
Bereich 1. UG.

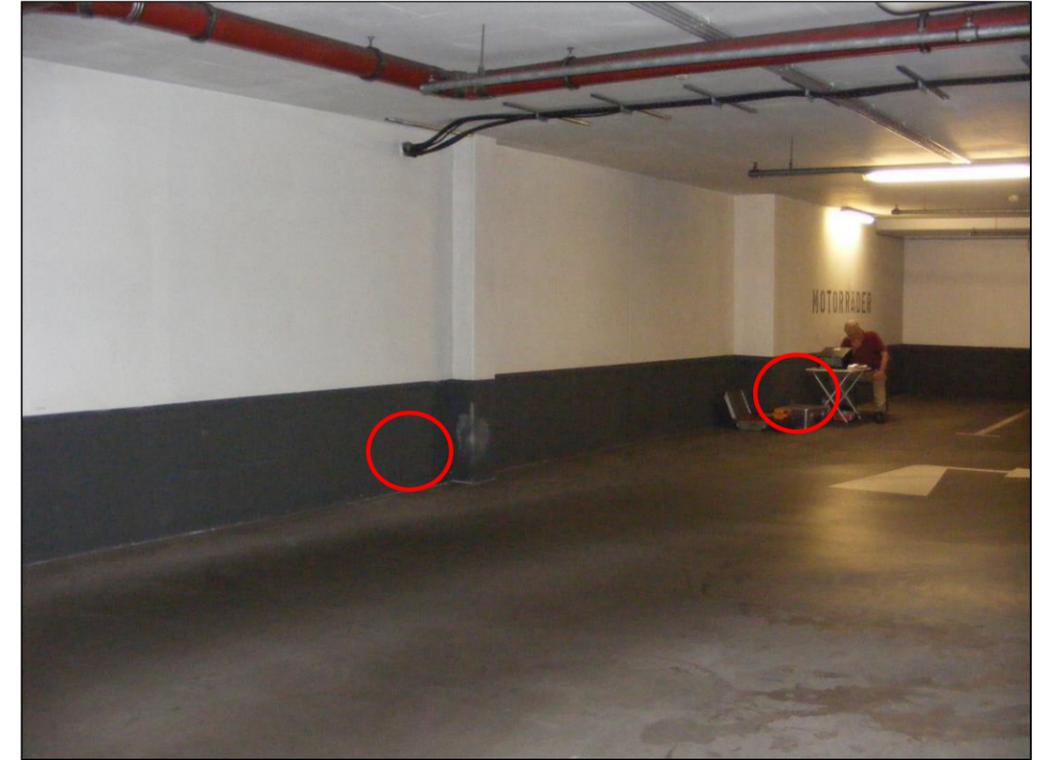
→  
Messung mit Terzanalysator Brüel &  
Kjaer 2144 an Messpunkt MP 4  
(links) und MP 6 (rechts)

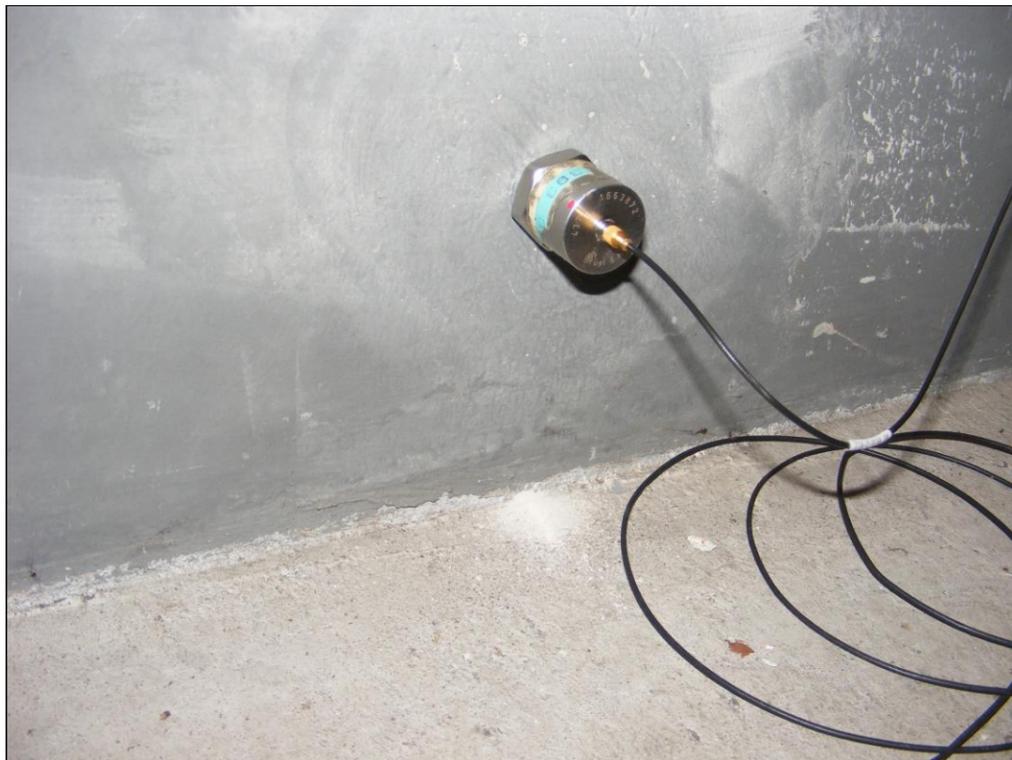
←  
Detailansicht Messpunkt MP 4  
Sensorposition in Höhe ca. 10 cm  
über Oberkante Fahrbahn an  
Tiefgaragen – Seitenwand im 1. UG  
Sensor mit Metalldübel befestigt

Beschleunigungssensoren wurden massiv an Seitenwänden der Tiefgarage befestigt, dort Bohrung 6 mm und Verwendung von Metalldübeln. Im EG wurde der Sensor mittels dünner Wachsschicht am kraftschlüssig mit der Wand verbundenen Sockelstreifen angebracht.

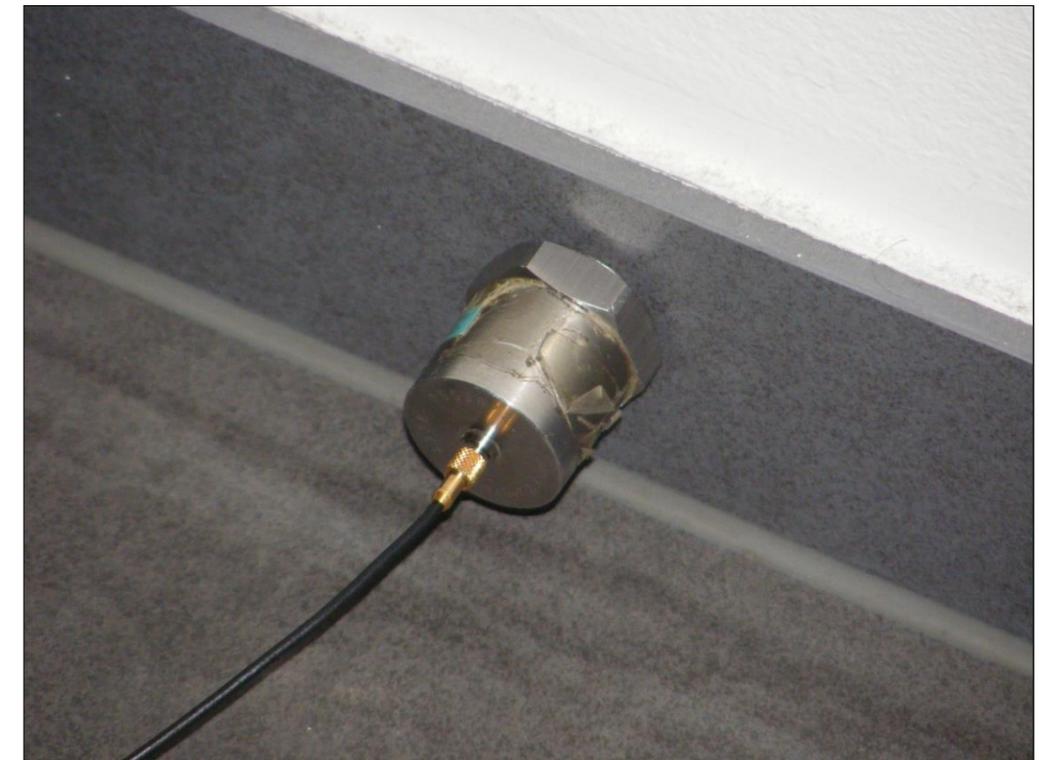
→  
Messpunkt MP 10 an Sockelfliese im  
Treppenhaus EG  
Sensor mit dünner Wachsschicht an  
Fliese geklebt

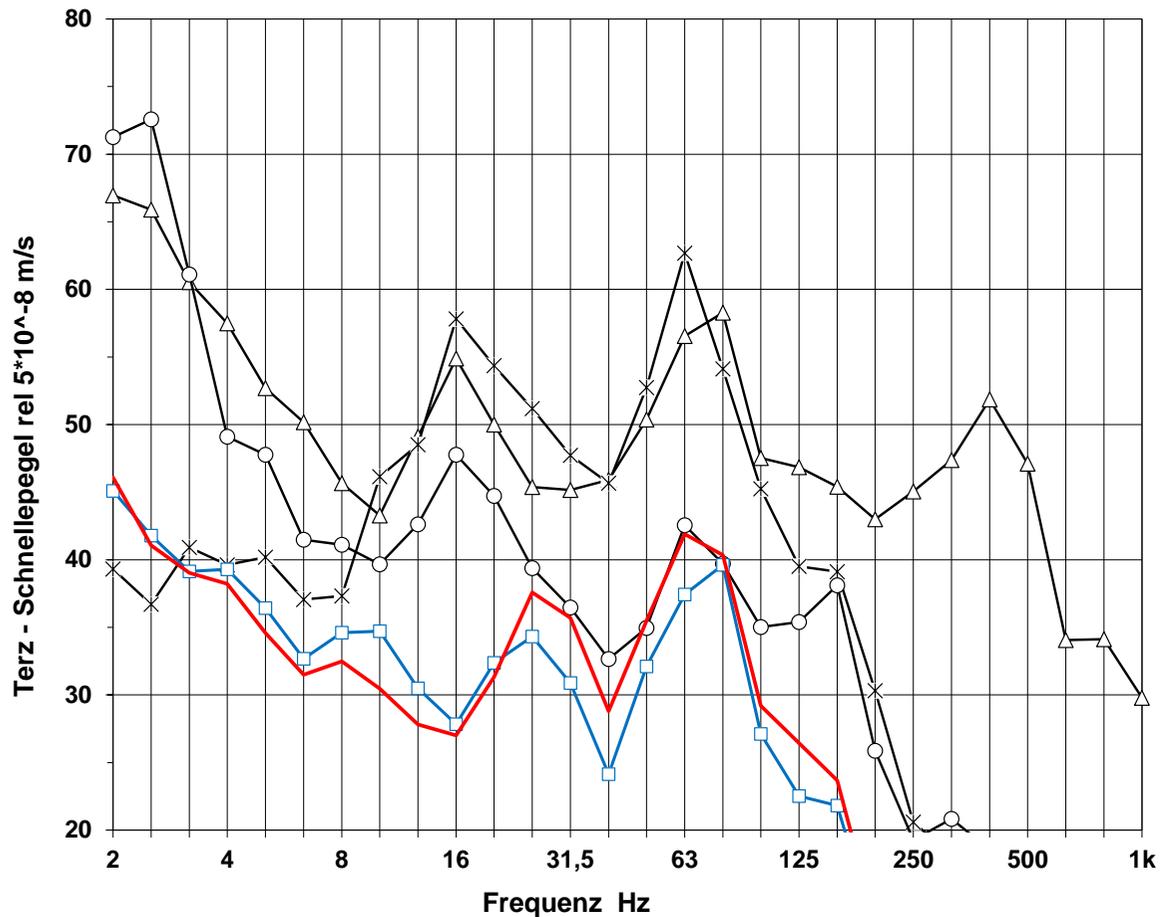
A74664 / 5076  
 2018 / 08

- \* MP4: Kurvenverläufe praktisch identisch zur Untersuchung 2006, tendenziell geringere Schnellepegel für  $f \leq 20$  Hz und geringfügig höhere Werte 25 bis 63 Hz.
- \* MP5: Kurvenverläufe praktisch identisch zu 2006; eine damals festgestellte offensichtlich resonanzbedingte Überhöhung bei  $f = 80$  Hz ist geringer, Ursachen hierfür sind nicht bekannt, möglicherweise bedingt durch Setzungen am Tunnel und/oder Gebäude, jetzt stärkere Resonanzbedämpfung
- \* MP6: Kurvenverläufe identisch, ähnlich MP4
- \* MP10: auch wenn die Messposition nicht identisch zum früheren MP9 ist (seitlich um ca. 5 m verschoben) entsprechen Kurvenverläufe praktisch der Untersuchung 2006

- △— Seitenwand des U-Bahn Schachtes, (MP 1); Messungen 1994
- ×— Schlitzwand an Baugrube, Messpunkt MP3; Untersuchungen 1995
- Gebäude - Seitenwand (MP 4); Messungen 1996
- Gebäude - Seitenwand (MP 4); Messungen 2006
- Gebäude - Seitenwand (MP 4); Messungen 2018

Bezugsschnelle  $v_0 = 5 \times 10^{-8} \text{ m/s}$   
 Terzanalysator Brüel & Kjaer 2144, Messzeit 10 s., energetische Mittelungen aus mehreren Zug – Vorbeifahrten  
 Lage der Messpunkte siehe A 74657 (Grundriss) und A 74658 (Schnitt)

**Schnellepegel an MP 4 (UG) im Vergleich**  
**Gegenüberstellung Mittelwerte aus Messungen 1994-1996; 2006 und 2018**  
 Auftraggeber: BSW Berleburger Schaumstoffwerk GmbH; Bad Berleburg

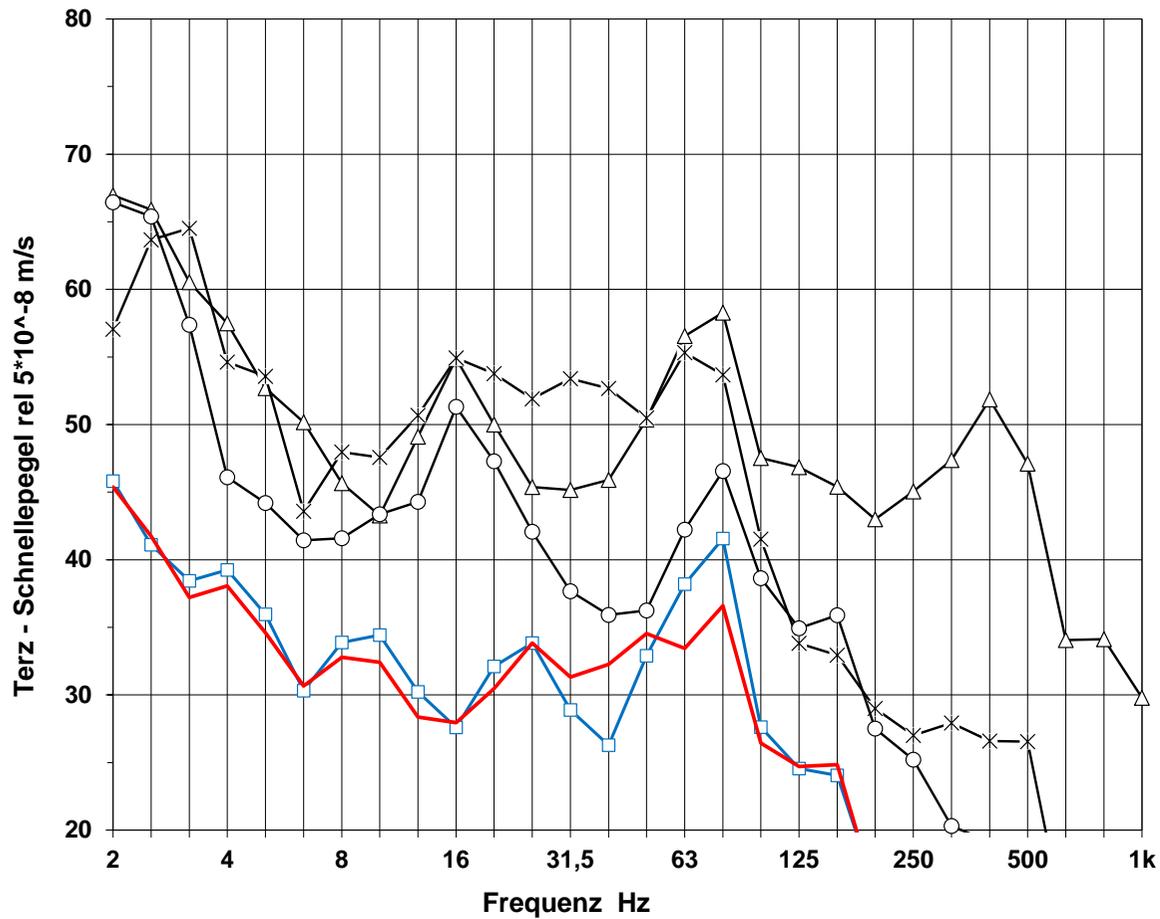
A74665 / 5076  
 2018 / 08

- △— Seitenwand des U-Bahn Schachtes, (MP 1); Messungen 1994
- ×— Schlitzwand an Baugrube, Messpunkt MP2; Untersuchungen 1995
- Gebäude - Seitenwand (MP 5); Messungen 1996
- Gebäude - Seitenwand (MP 5); Messungen 2006
- — Gebäude - Seitenwand (MP 5); Messungen 2018

Bezugsschnelle  $v_0 = 5 \times 10^{-8} \text{ m/s}$   
 Terzanalysator Brüel & Kjaer 2144, Messzeit 10 s., energetische Mittelungen aus mehreren Zug – Vorbeifahrten  
 Lage der Messpunkte siehe A 74657 (Grundriss) und A 74658 (Schnitt)

**Schnellepegel an MP 5 (UG) im Vergleich**  
**Gegenüberstellung Mittelwerte aus Messungen 1994-1996; 2006 und 2018**  
 Auftraggeber: BSW Berleburger Schaumstoffwerk GmbH; Bad Berleburg

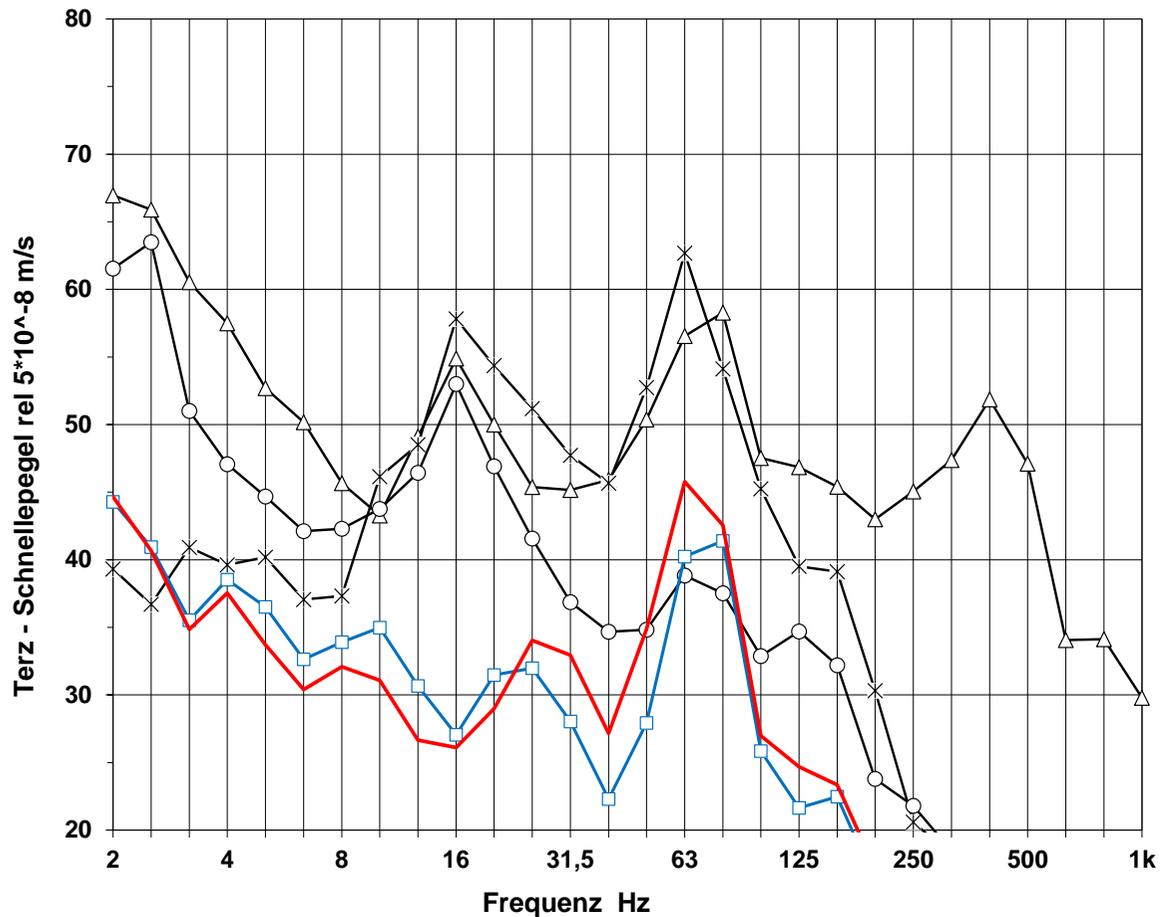
A74666 / 5076  
 2018 / 08

- △— Seitenwand des U-Bahn Schachtes, (MP 1); Messungen 1994
- ×— Schlitzwand an Baugrube, Messpunkt MP3; Untersuchungen 1995
- Gebäude - Seitenwand (MP 6); Messungen 1996
- Gebäude - Seitenwand (MP 6); Messungen 2006
- — Gebäude - Seitenwand (MP 6); Messungen 2018

Bezugsschnelle  $v_0 = 5 \times 10^{-8} \text{ m/s}$   
 Terzanalysator Brüel & Kjaer 2144, Messzeit 10 s., energetische Mittelungen aus mehreren Zug – Vorbeifahrten  
 Lage der Messpunkte siehe A 74657 (Grundriss) und A 74658 (Schnitt)

**Schnellepegel an MP 6 (UG) im Vergleich**  
**Gegenüberstellung Mittelwerte aus Messungen 1994-1996; 2006 und 2018**  
 Auftraggeber: BSW Berleburger Schaumstoffwerk GmbH; Bad Berleburg

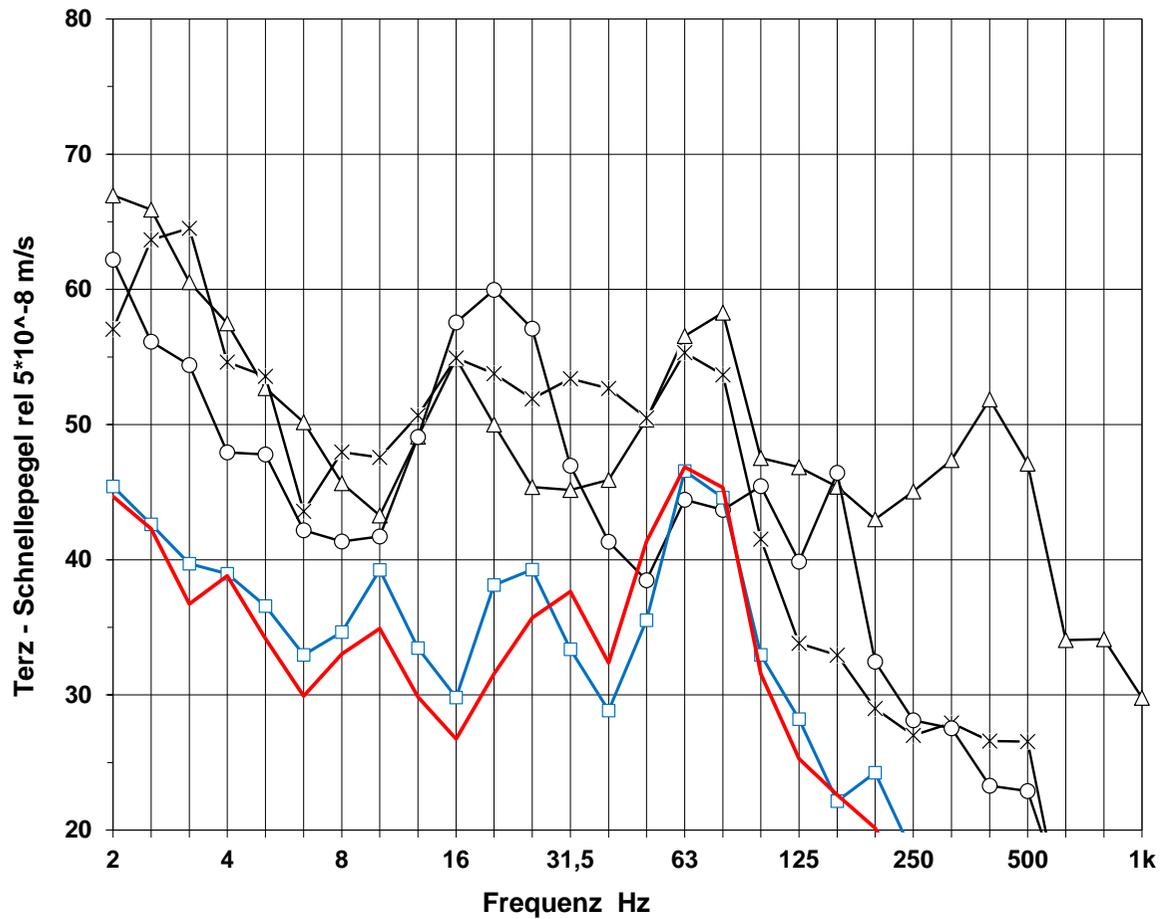
A74667 / 5076  
 2018 / 08

- △— Seitenwand des U-Bahn Schachtes, (MP 1); Messungen 1994
- ×— Schlitzwand an Baugrube, Messpunkt MP2; Untersuchungen 1995
- Gebäude - Seitenwand (MP 9); Messungen 1996
- Gebäude - Seitenwand (MP 9); Messungen 2006
- Gebäude - Innenwand (MP 10); Messungen 2018

Bezugsschnelle  $v_0 = 5 \times 10^{-8} \text{ m/s}$   
 Terzanalysator Brüel & Kjaer 2144, Messzeit 10 s., energetische Mittelungen aus mehreren Zug – Vorbeifahrten  
 Lage der Messpunkte siehe A 74657 (Grundriss) und A 74658 (Schnitt)

**Schnellepegel an MP 10 (EG) im Vergleich**  
**Gegenüberstellung Mittelwerte aus Messungen 1994-1996; 2006 und 2018**  
 Auftraggeber: BSW Berleburger Schaumstoffwerk GmbH; Bad Berleburg

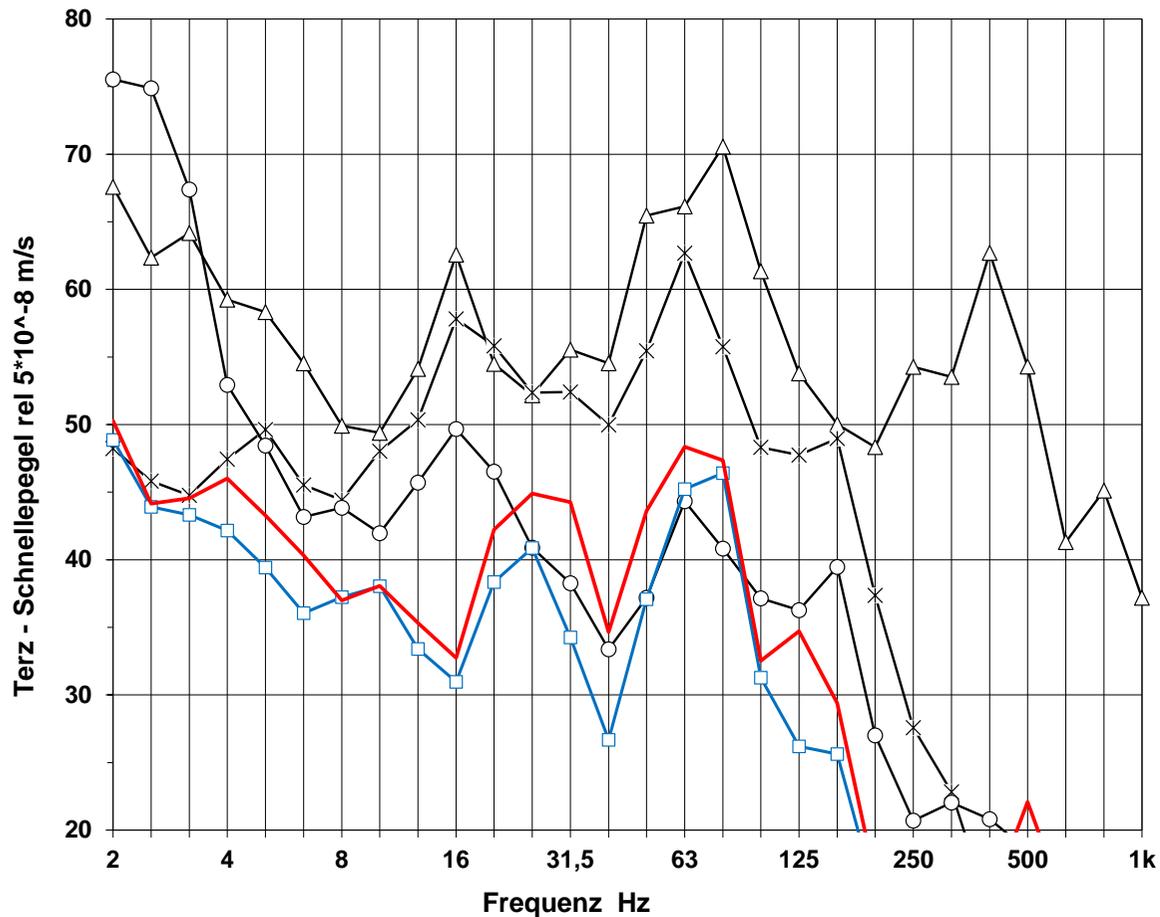
A74675 / 5076  
 2018 / 08

Gegenübergestellt mit Resultaten aus 2006 zeigen sich gute Übereinstimmungen, tendenziell an MP4 und MP6 zwischen 16 und 63 Hz, darunter im Bereich der Tunnelresonanz um 63 Hz etwas höhere Einzelwerte. Eine Abweichung hierzu zeigt MP5 mit geringeren Schnellepegeln unter 25 Hz und praktisch identischem Kurvenverlauf in den Terzbändern darüber.

- △— Seitenwand des U-Bahn Schachtes, (MP 1); Messungen 1994
- ×— Schlitzwand an Baugrube, Messpunkt MP3; Untersuchungen 1995
- Gebäude - Seitenwand (MP 4): Messungen 1996
- Gebäude - Seitenwand (MP 4): Messungen 2006
- — Gebäude - Seitenwand (MP 4): Messungen 2018

Bezugsschnelle  $v_0 = 5 \times 10^{-8} \text{ m/s}$   
 Terzanalysator Brüel & Kjaer 2144, Messzeit 10 s., energetische Mittelungen aus mehreren Zug – Vorbeifahrten  
 Lage der Messpunkte siehe A 74657 (Grundriss) und A 74658 (Schnitt)  
 energetisches Mittel über 10 s der Zug-Vorbeifahrt mit stärkster Schwingungimmission in Terzbändern

**Schnellepegel an MP 4 (UG) im Vergleich**  
**Gegenüberstellung Maximalwerte aus Messungen 1994-1996; 2006 und 2018**  
 Auftraggeber: BSW Berleburger Schaumstoffwerk GmbH; Bad Berleburg

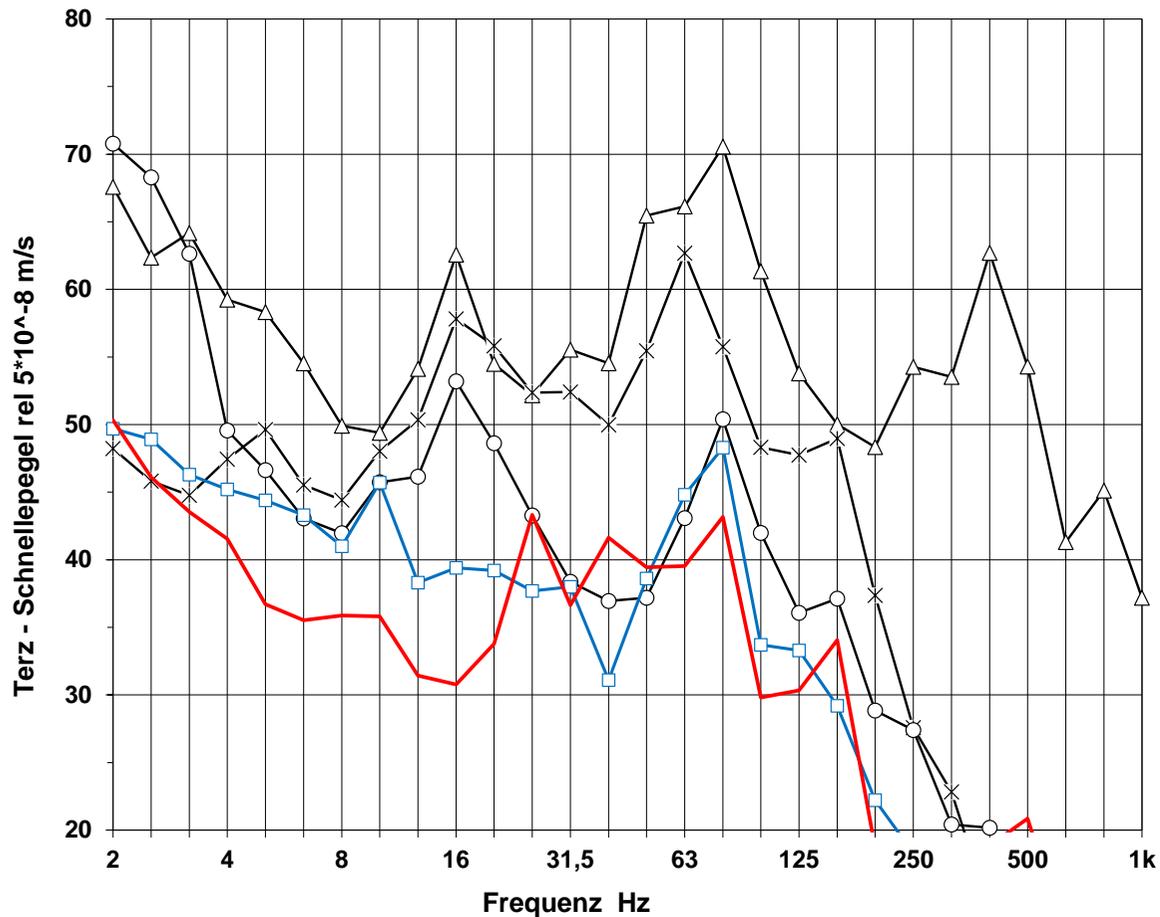
A74676 / 5076  
 2018 / 08

- △— Seitenwand des U-Bahn Schachtes, (MP 1); Messungen 1994
- ×— Schlitzwand an Baugrube, Messpunkt MP2; Untersuchungen 1995
- Gebäude - Seitenwand (MP 5); Messungen 1996
- Gebäude - Seitenwand (MP 5); Messungen 2006
- Gebäude - Seitenwand (MP 5); Messungen 2018

Bezugsschnelle  $v_0 = 5 \cdot 10^{-8} \text{ m/s}$   
 Terzanalysator Brüel & Kjaer 2144, Messzeit 10 s., energetische Mittelungen aus mehreren Zug – Vorbeifahrten  
 Lage der Messpunkte siehe A 74657 (Grundriss) und A 74658 (Schnitt)  
 energetisches Mittel über 10 s der Zug-Vorbeifahrt mit stärkster Schwingungimmission in Terzbändern

**Schnellepegel an MP 5 (UG) im Vergleich**  
**Gegenüberstellung Maximalwerte aus Messungen 1994-1996; 2006 und 2018**  
 Auftraggeber: BSW Berleburger Schaumstoffwerk GmbH; Bad Berleburg

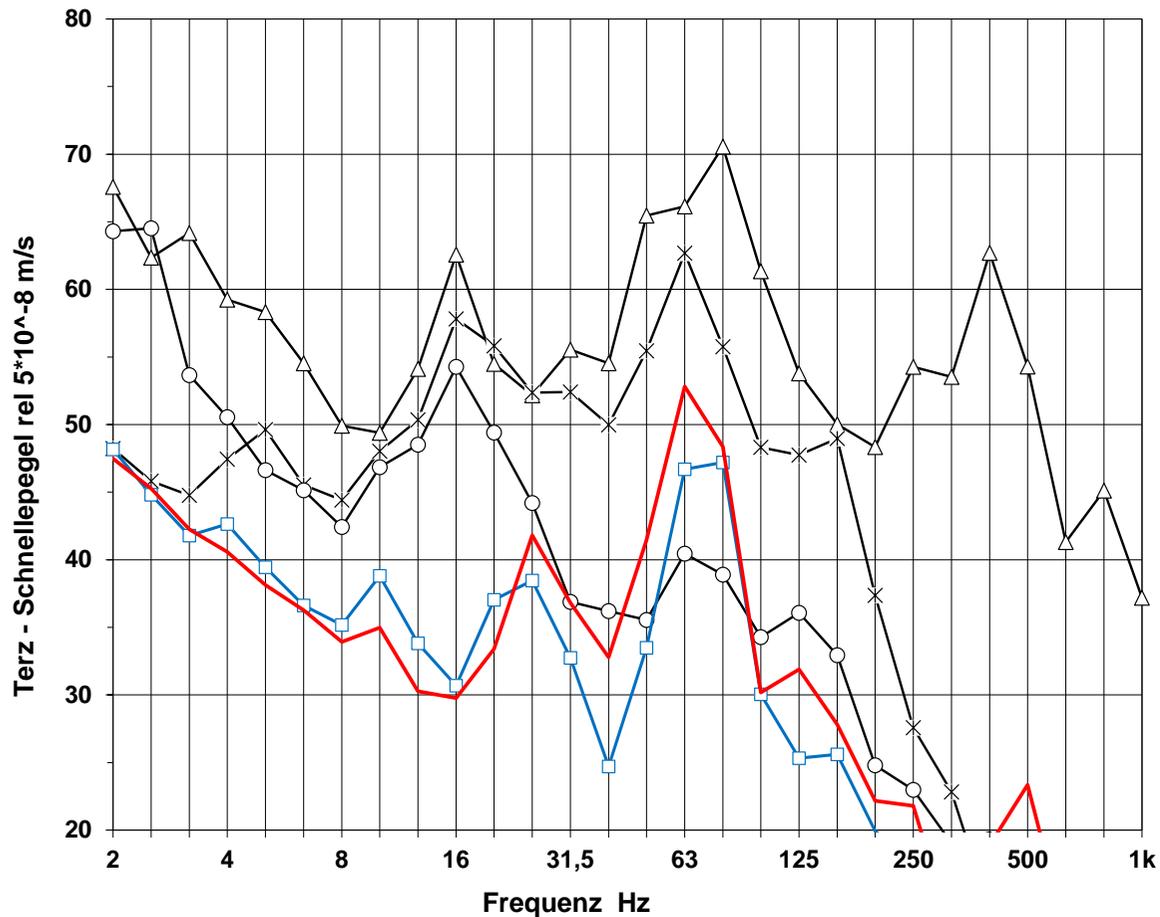
A74677 / 5076  
 2018 / 08

- △— Seitenwand des U-Bahn Schachtes, (MP 1); Messungen 1994
- ×— Schlitzwand an Baugrube, Messpunkt MP2; Untersuchungen 1995
- Gebäude - Seitenwand (MP 6); Messungen 1996
- Gebäude - Seitenwand (MP 6); Messungen 2006
- — Gebäude - Seitenwand (MP 6); Messungen 2018

Bezugsschnelle  $v_0 = 5 \times 10^{-8} \text{ m/s}$   
 Terzanalysator Brüel & Kjaer 2144, Messzeit 10 s., energetische Mittelungen aus mehreren Zug – Vorbeifahrten  
 Lage der Messpunkte siehe A 74657 (Grundriss) und A 74658 (Schnitt)  
 energetisches Mittel über 10 s der Zug-Vorbeifahrt mit stärkster Schwingungimmission in Terzbändern

**Schnellepegel an MP 6 (UG) im Vergleich**  
**Gegenüberstellung Maximalwerte aus Messungen 1994-1996; 2006 und 2018**  
 Auftraggeber: BSW Berleburger Schaumstoffwerk GmbH; Bad Berleburg

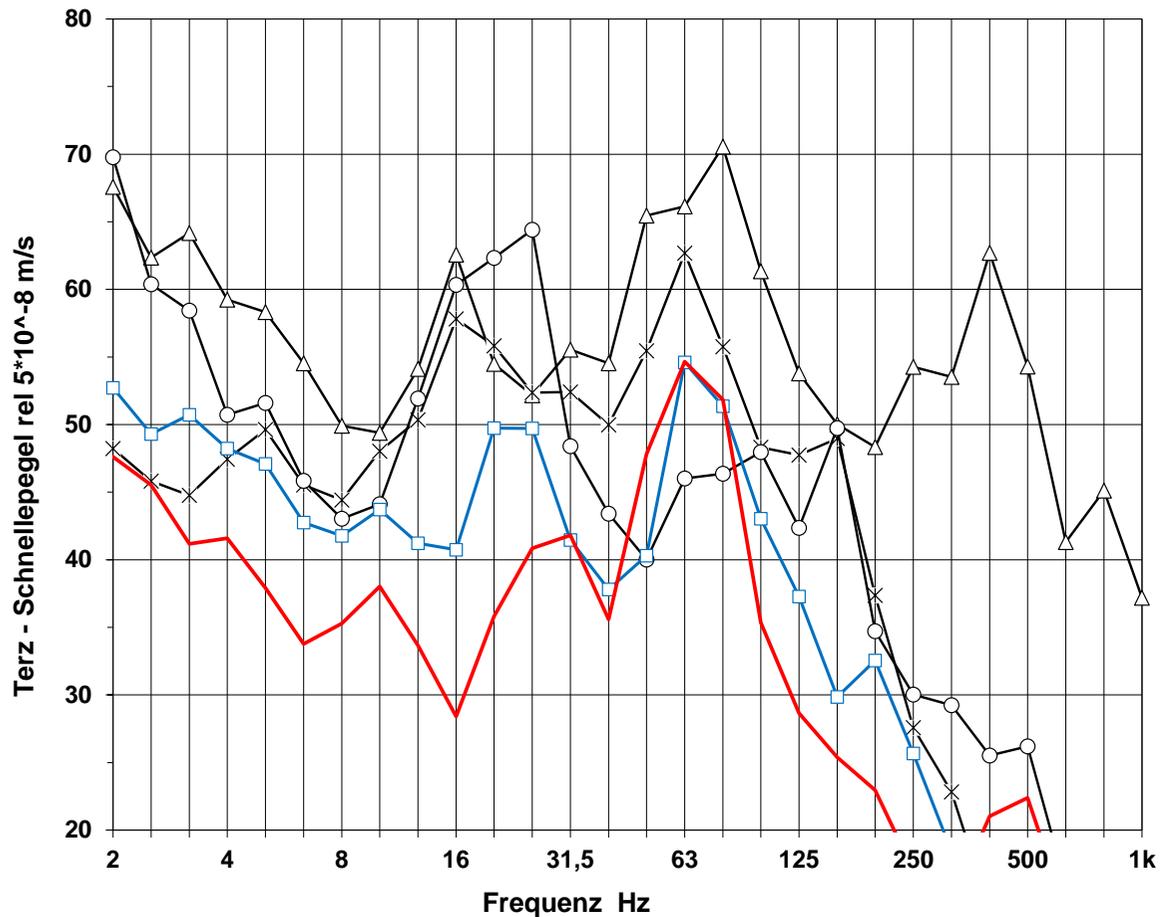
A74678 / 5076  
 2018 / 08

- △— Seitenwand des U-Bahn Schachtes, (MP 1); Messungen 1994
- ×— Schlitzwand an Baugrube, Messpunkt MP2; Untersuchungen 1995
- Gebäude - Seitenwand (MP 5); Messungen 1996
- Gebäude - Seitenwand (MP 9); Messungen 2006
- — Gebäude - Treppenhauswand (MP 10); Messungen 2018

Bezugsschnelle  $v_0 = 5 \times 10^{-8} \text{ m/s}$   
 Terzanalysator Brüel & Kjaer 2144, Messzeit 10 s., energetische Mittelungen aus mehreren Zug – Vorbeifahrten  
 Lage der Messpunkte siehe A 74657 (Grundriss) und A 74658 (Schnitt)  
 energetisches Mittel über 10 s der Zug-Vorbeifahrt mit stärkster Schwingungimmission in Terzbändern

**Schnellepegel an MP 10 (EG) im Vergleich**  
**Gegenüberstellung Maximalwerte aus Messungen 1994-1996; 2006 und 2018**  
 Auftraggeber: BSW Berleburger Schaumstoffwerk GmbH; Bad Berleburg
