# AKUSTISCHES GUTACHTEN

**A 74687/5076**

**Messungen und Vergleiche des Schwingungspegels durch U-Bahn – Wohn- und Geschäftshaus Kapweg 3-8, Berlin – Langzeiteinflüsse auf Regupol-Dämmlagen, Messungen 1996, 2006, 2018**

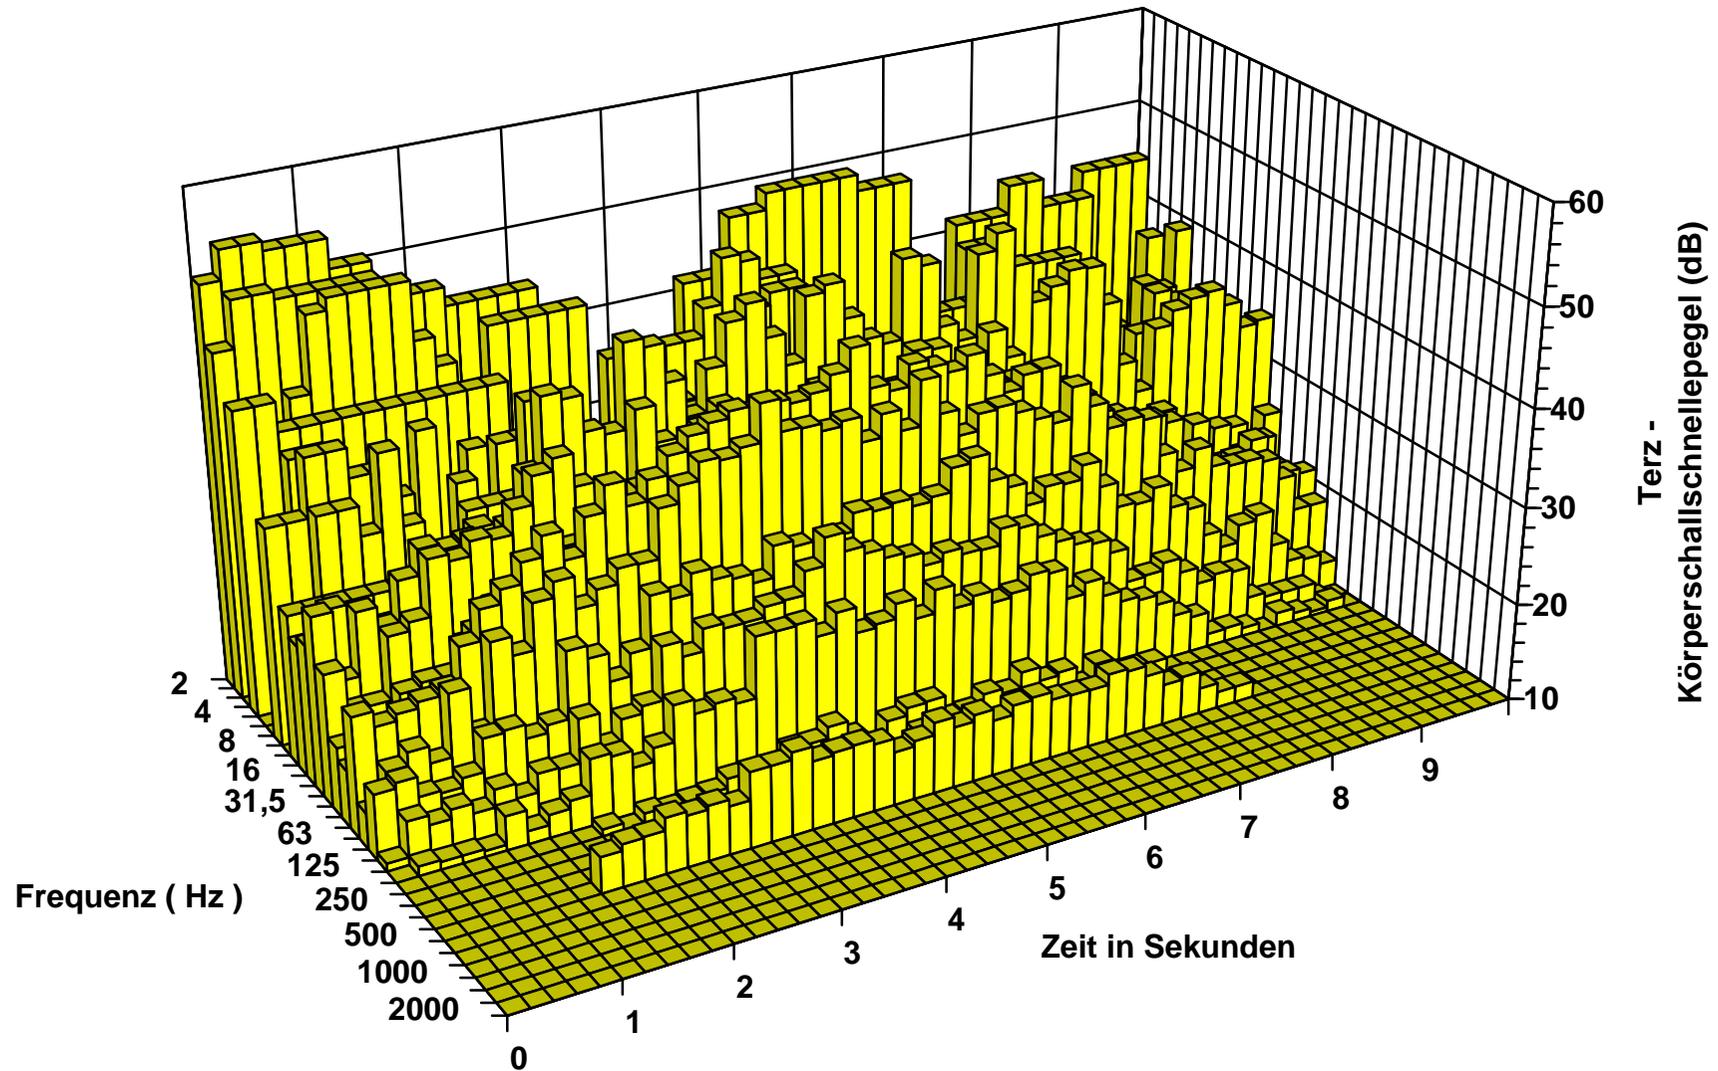
A74679 / 5076  
 2018 / 08

Festzustellen, praktisch an allen Positionen, ist ein tieffrequenter Hintergrund-Schwingungspegel (ca. 2 – 8 Hz) welcher nach Diagrammen in keinem Zusammenhang mit der U-Bahn-Vorbeifahrt steht, besonders ausgeprägt an MP6. Ursache können Straßenverkehr, Bauarbeiten auch in größerer Entfernung bzw. haustechnische Anlagen sein. Stärker im Vergleich zu Messreihen 2006 treten Schwingungen im Terzband 500 Hz auf. Auch wenn deren Pegelwerte unter 20 dB relativ  $5 \times 10^{-8}$  m/sek liegen lassen sie auf stärkere Körperschallübertragungen oder erhöhte Anregung durch die U-Bahn Strecke schließen. Zur Klärung wären gesonderte Messungen an der Seite des Tunnels und erneute Vergleiche vorzunehmen. Bereits Messungen 1994 hatten Erhöhungen im Terzband 400 Hz an der Tunnelwand gezeigt; möglicherweise haben sich dortige Schwingungsbelastungen erhöht und in ihrer Frequenz verlagert. Übertragungswege werden nicht im Bereich der Dämmmatte vermutet, da sich die tieffrequente Entkopplung nicht aus früheren Messreihen unterscheidet und somit von einer korrekten

Messung am 23.07.2018; 18:29h; Sensor an Gebäude – Außenwand 1. UG; Bezugsschnelle  $v_0 = 5 \times 10^{-8}$  m/s  
 Terzanalysator Brüel & Kjaer 2144, Zeitbewertung „Fast“, zeitlicher Abstand der Spektren 0,2s  
 Lage der Messpunkte siehe A 74657 (Grundriss) und A 74658 (Schnitt)

**Terz – Multispektrum an MP 4 (1. UG)**  
**Untersuchungen zu U-Bahn-Schwingungen, Kapweg, Berlin**  
 Auftraggeber: BSW, Berleburger Schaumstoffwerk GmbH, Bad Berleburg

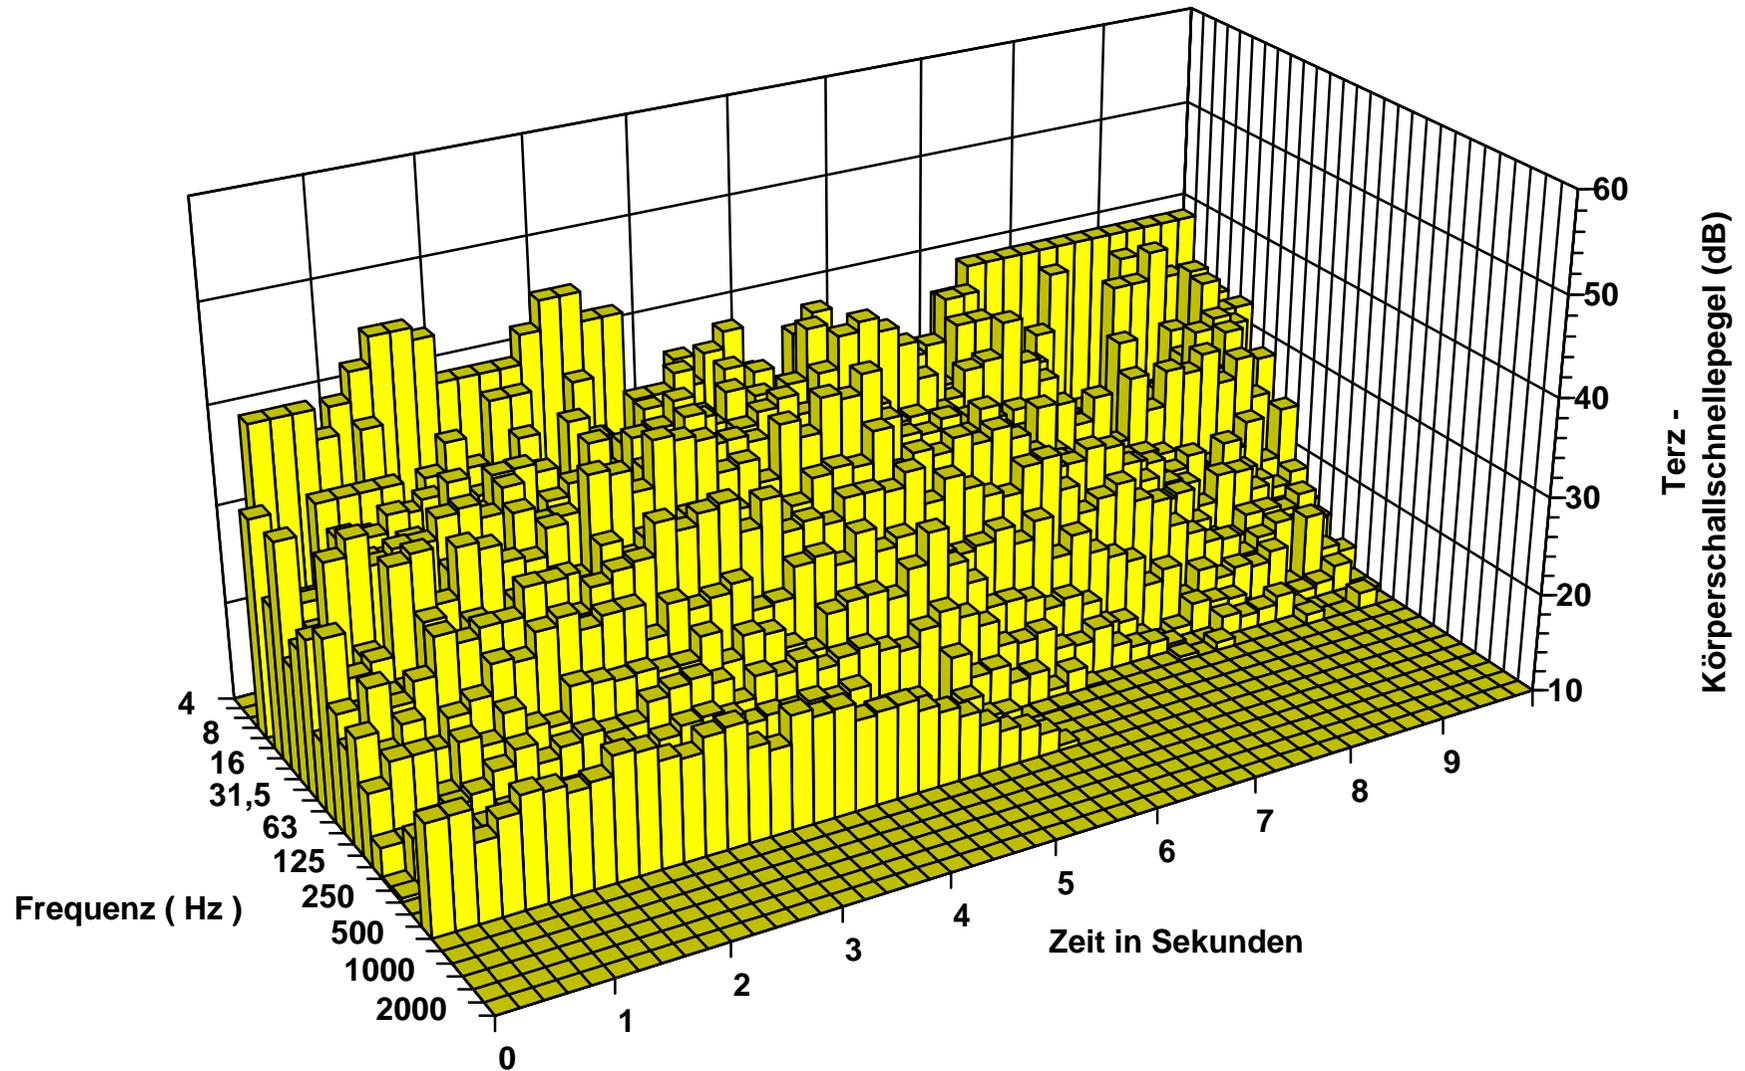
A74680 / 5076  
 2018 / 08

Messung am 23.07.2018; 16:39h; Sensor an Gebäude – Außenwand 1. UG; Bezugsschnelle  $v_0 = 5 \times 10^{-8}$  m/s  
 Terzanalysator Brüel & Kjaer 2144, Zeitbewertung „Fast“, zeitlicher Abstand der Spektren 0,2s  
 Lage der Messpunkte siehe A 74657 (Grundriss) und A 74658 (Schnitt)

**Terz – Multispektrum an MP 5 (1. UG)**  
**Untersuchungen zu U-Bahn-Schwingungen, Kapweg, Berlin**  
 Auftraggeber: BSW, Berleburger Schaumstoffwerk GmbH, Bad Berleburg

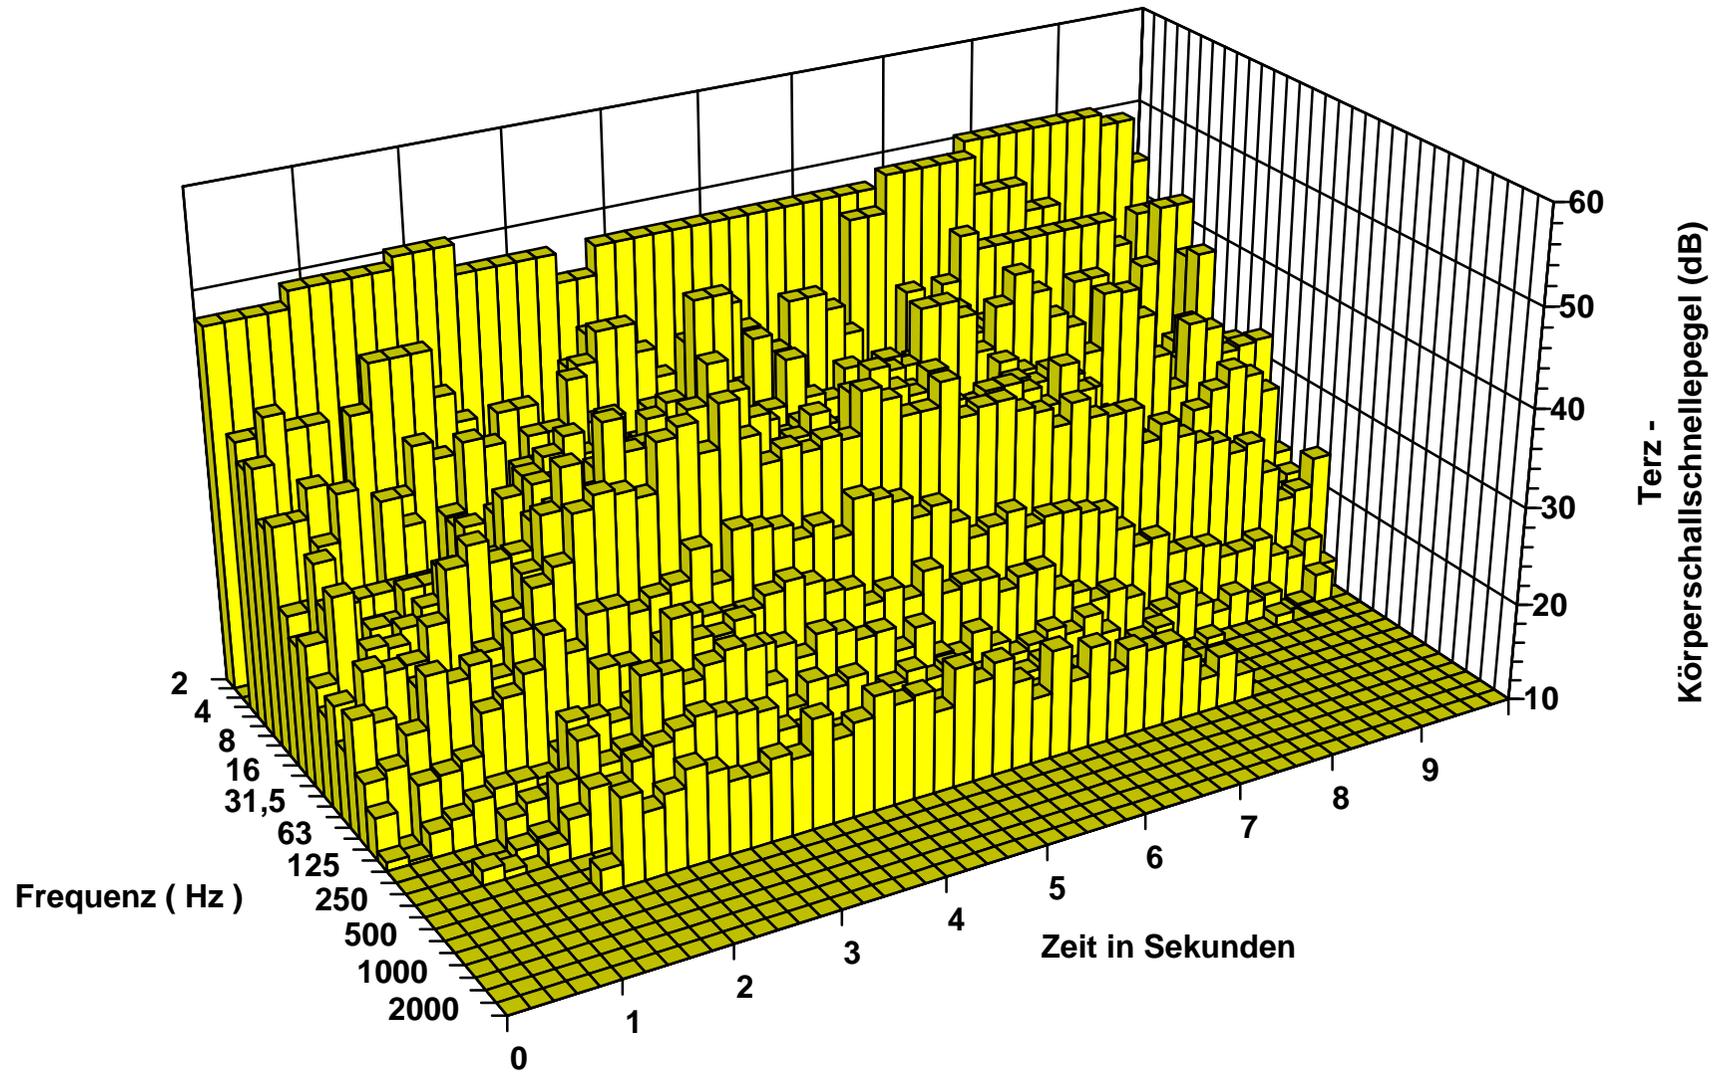
A74681 / 5076  
 2018 / 08

Messung am 23.07.2018; 19:47h; Sensor an Gebäude – Außenwand 1. UG; Bezugsschnelle  $v_0 = 5 \times 10^{-8}$  m/s  
 Terzanalysator Brüel & Kjaer 2144, Zeitbewertung „Fast“, zeitlicher Abstand der Spektren 0,2s  
 Lage der Messpunkte siehe A 74657 (Grundriss) und A 74658 (Schnitt)

**Terz – Multispektrum an MP 6 (1. UG)**  
**Untersuchungen zu U-Bahn-Schwingungen, Kapweg, Berlin**  
 Auftraggeber: BSW, Berleburger Schaumstoffwerk GmbH, Bad Berleburg

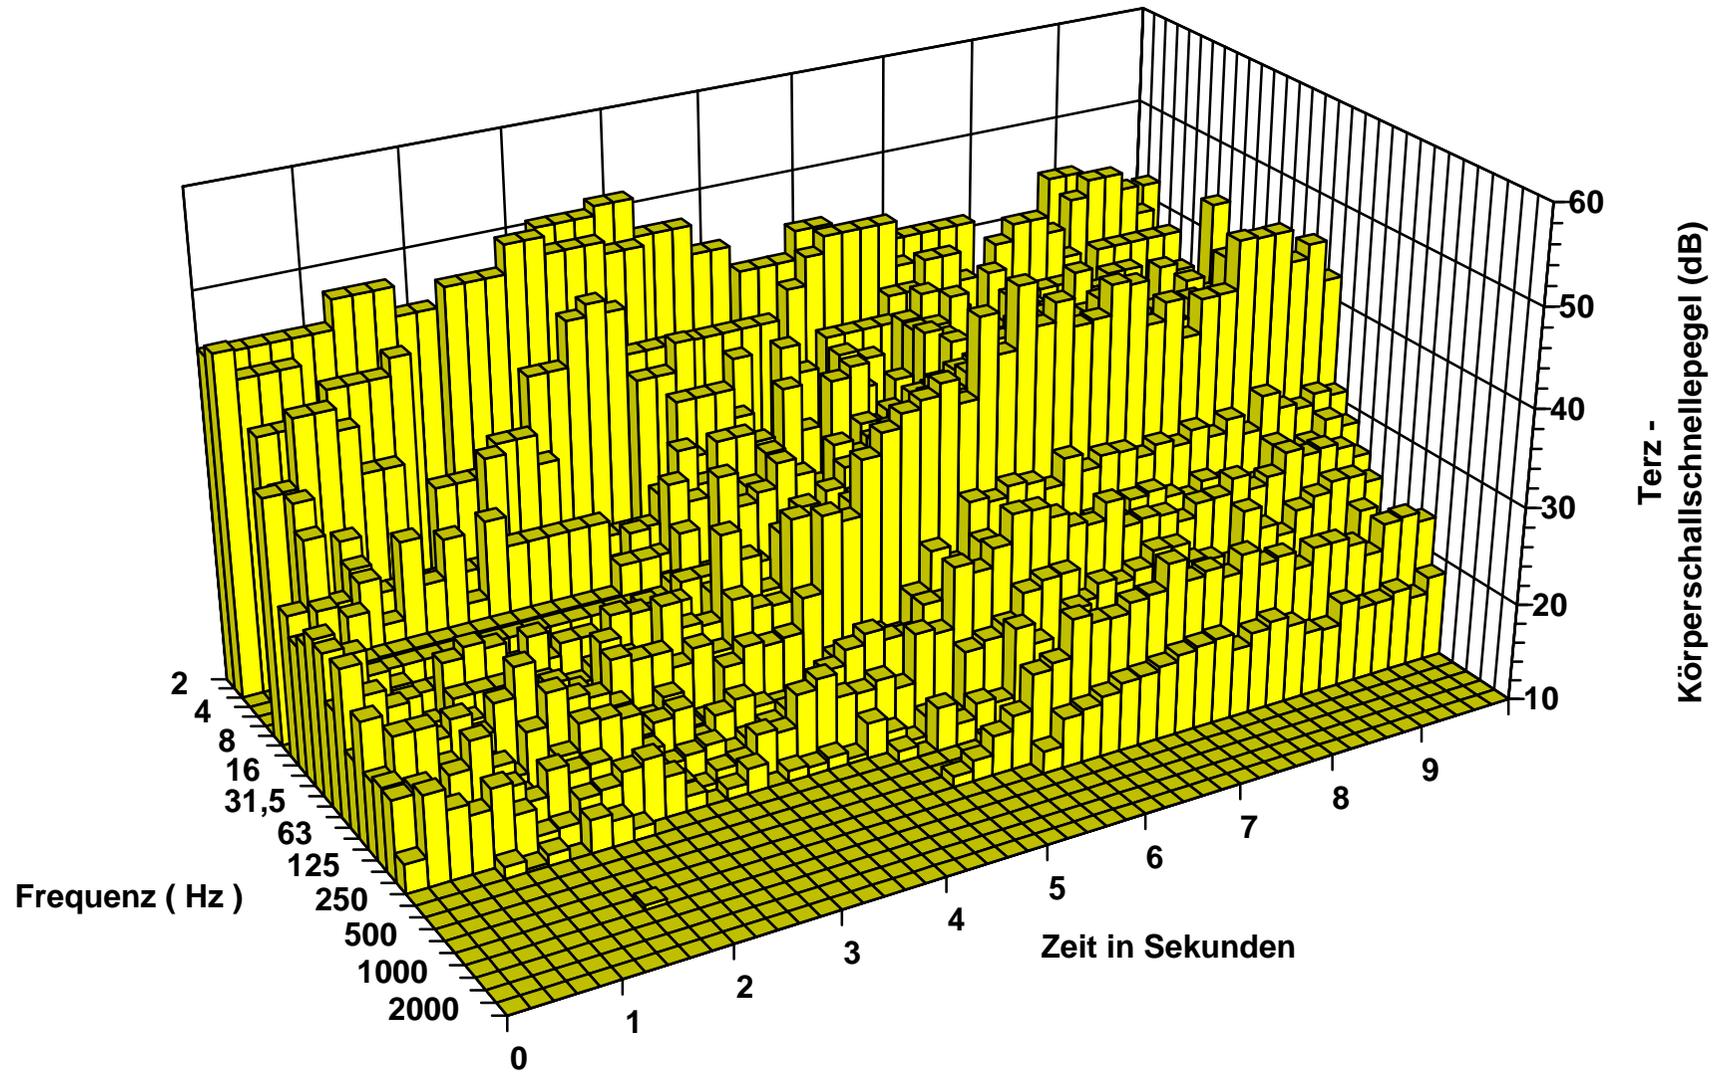
A74682 / 5076  
 2018 / 08

Messung am 23.07.2018; 20:24h; Sensor an Treppenhauswand EG; Bezugsschnelle  $v_0 = 5 \times 10^{-8}$  m/s  
 Terzanalysator Brüel & Kjaer 2144, Zeitbewertung „Fast“, zeitlicher Abstand der Spektren 0,2s  
 Lage der Messpunkte siehe A 74657 (Grundriss) und A 74658 (Schnitt)

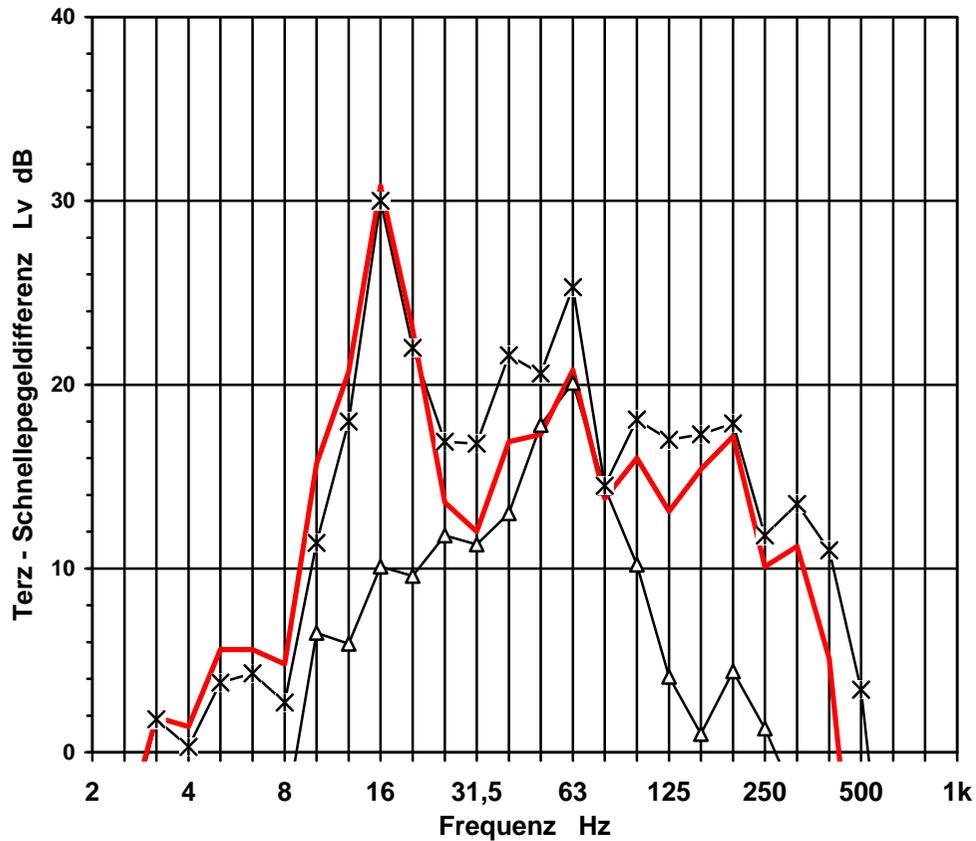
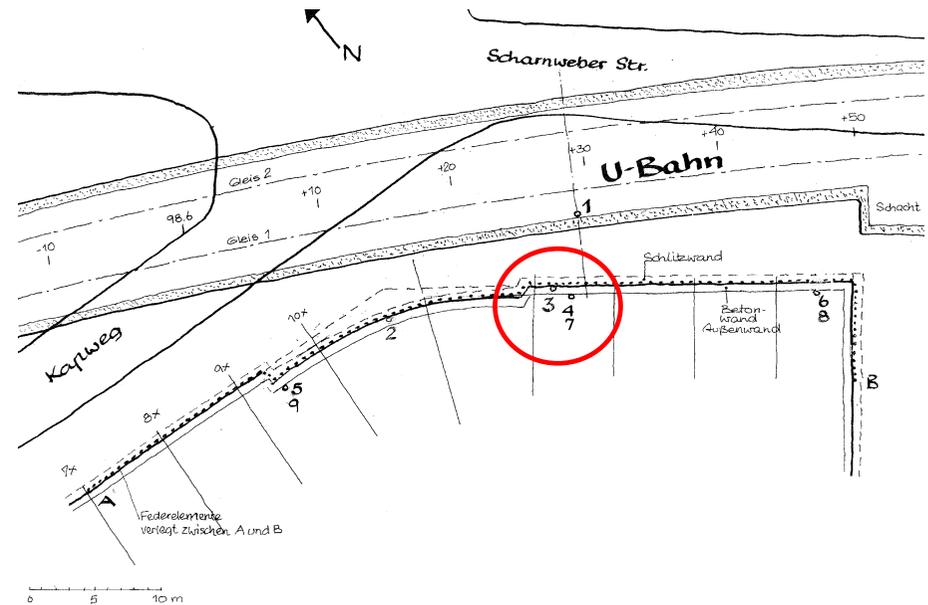
A74683 / 5076  
 2018 / 08

Generell zeigen sich gute Übereinstimmungen mit Messreihen aus 2006 an MP4, MP5 und MP10. Abweichungen bei tiefen Frequenzen  $f \leq 8$  Hz an MP6 sind durch andere, bereits erwähnte tieffrequente Schalleinwirkungen zu begründen.

- △— Messungen 1996
- ✱— Messungen 2006
- — Messungen 2018

Grundriss – Ausschnitt mit Eintragung der Messpunkte  
 Schnellepegeldifferenz MP 3 (Messung 1995) – MP 4 (Messungen 1995; 2006; 2018)  
 Gegenüberstellung gemessener Körperschall – Schnellepegel siehe A 74664  
 Lage der Messpunkte siehe auch A 74658 (Schnitt)

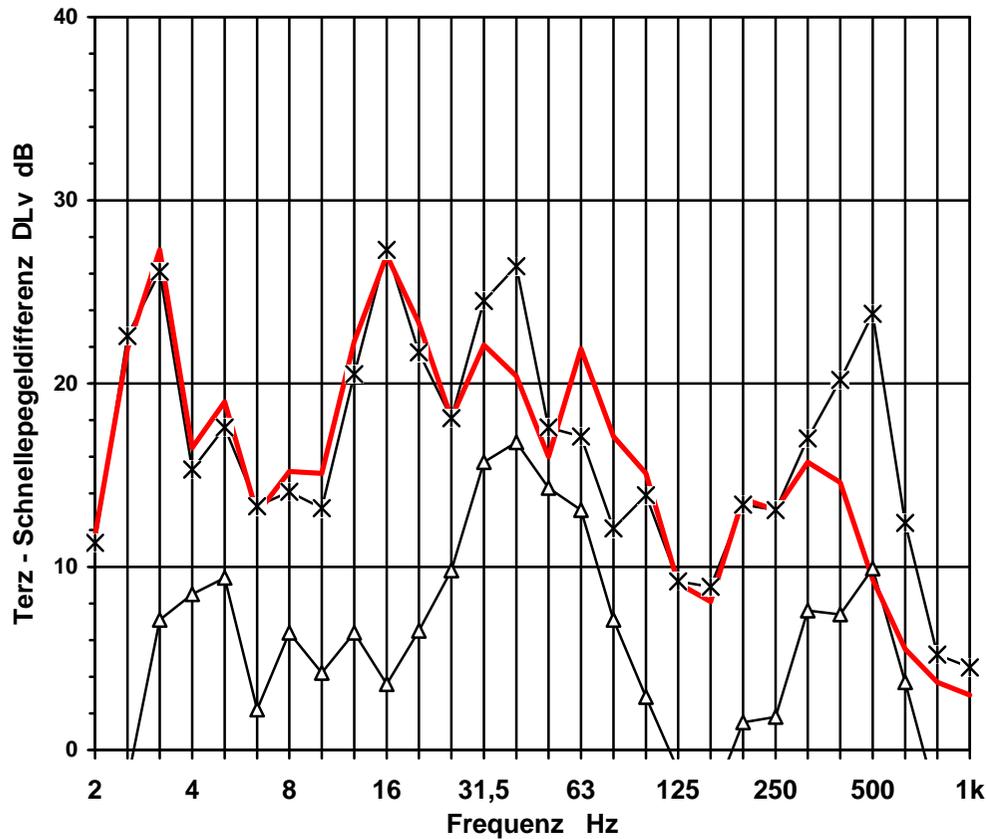
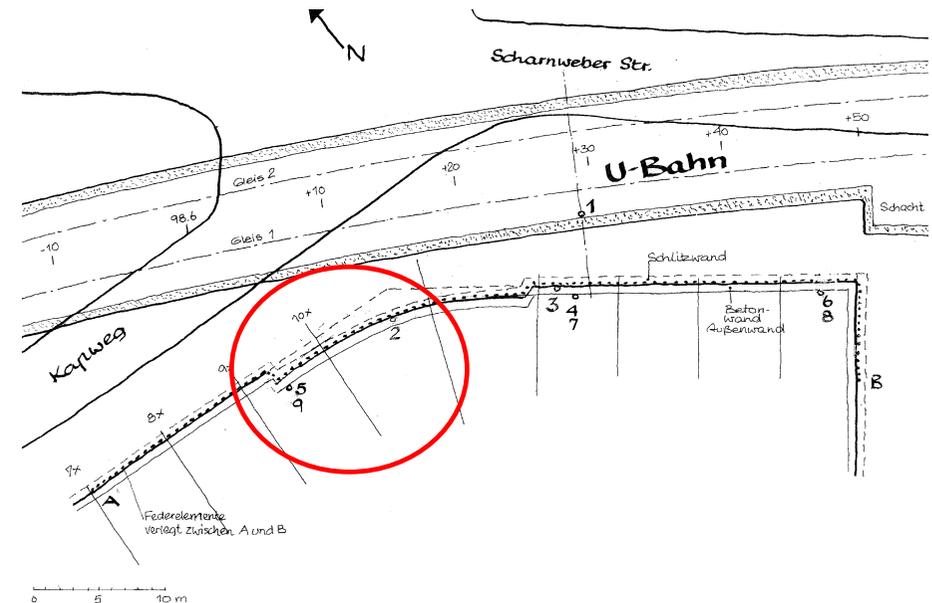
A74684 / 5076  
 2018 / 08

Grundriss – Ausschnitt mit Eintragung der Messpunkte  
 Schnellepegeldifferenz MP 2 (Messung 1995) – MP 5 (Messungen 1995; 2006; 2018)  
 Gegenüberstellung gemessener Körperschall – Schnellepegel siehe A 74665  
 Lage der Messpunkte siehe auch A 74658 (Schnitt)

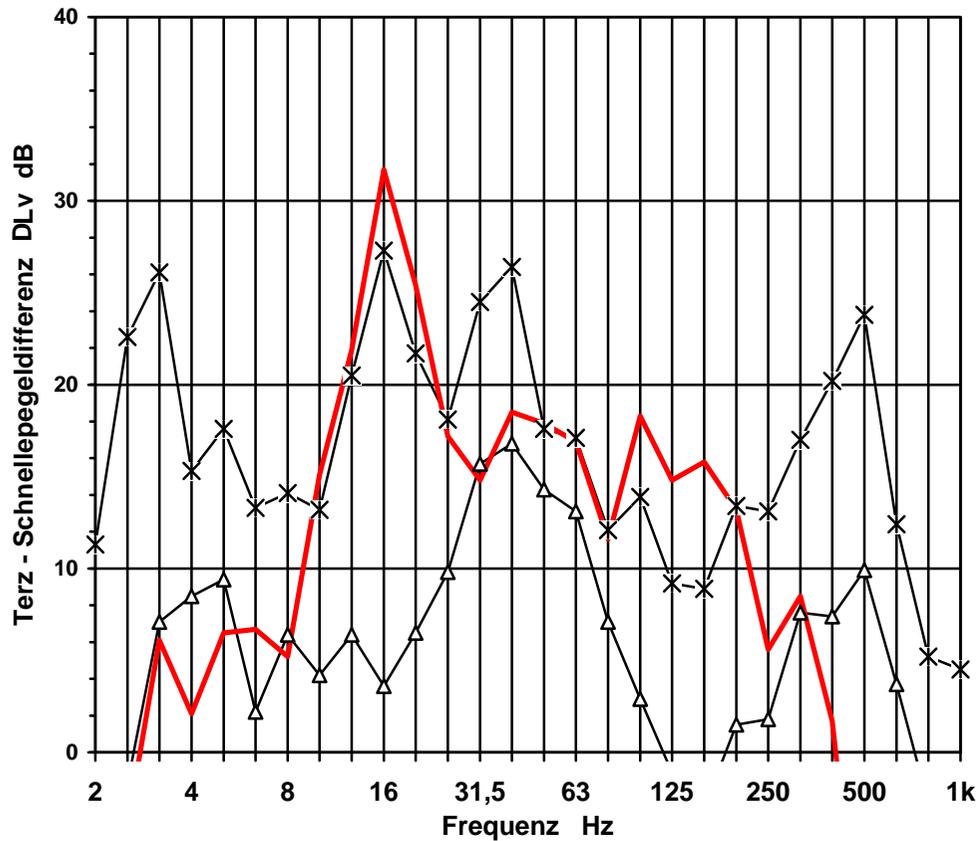
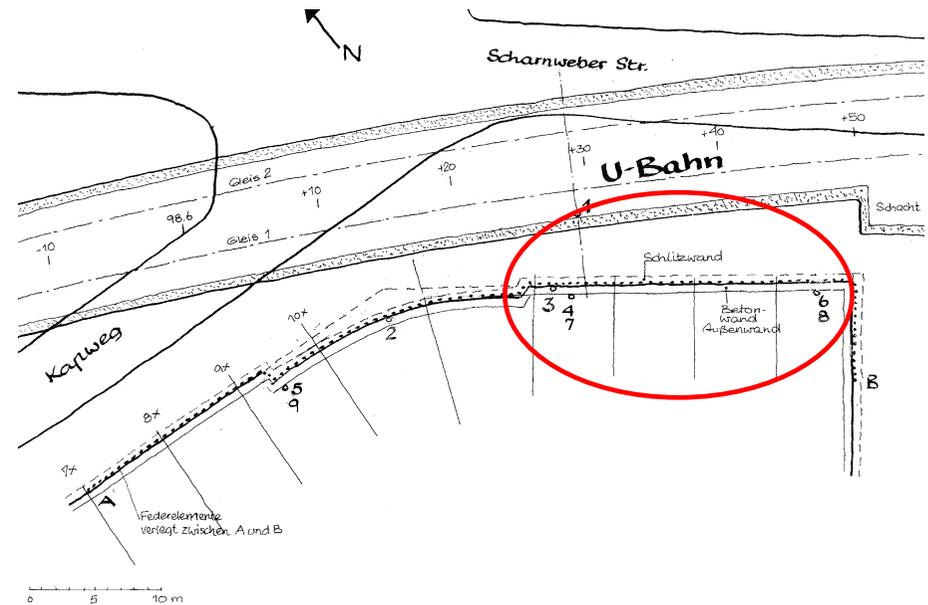
A74685 / 5076  
 2018 / 08

- △— Messungen 1996
- \*— Messungen 2006
- — Messungen 2018

Grundriss – Ausschnitt mit Eintragung der Messpunkte  
 Schnellepegeldifferenz MP 3 (Messung 1995) – MP 6 (Messungen 1995; 2006; 2018)  
 Gegenüberstellung gemessener Körperschall – Schnellepegel siehe A 74666  
 Lage der Messpunkte siehe auch A 74658 (Schnitt)

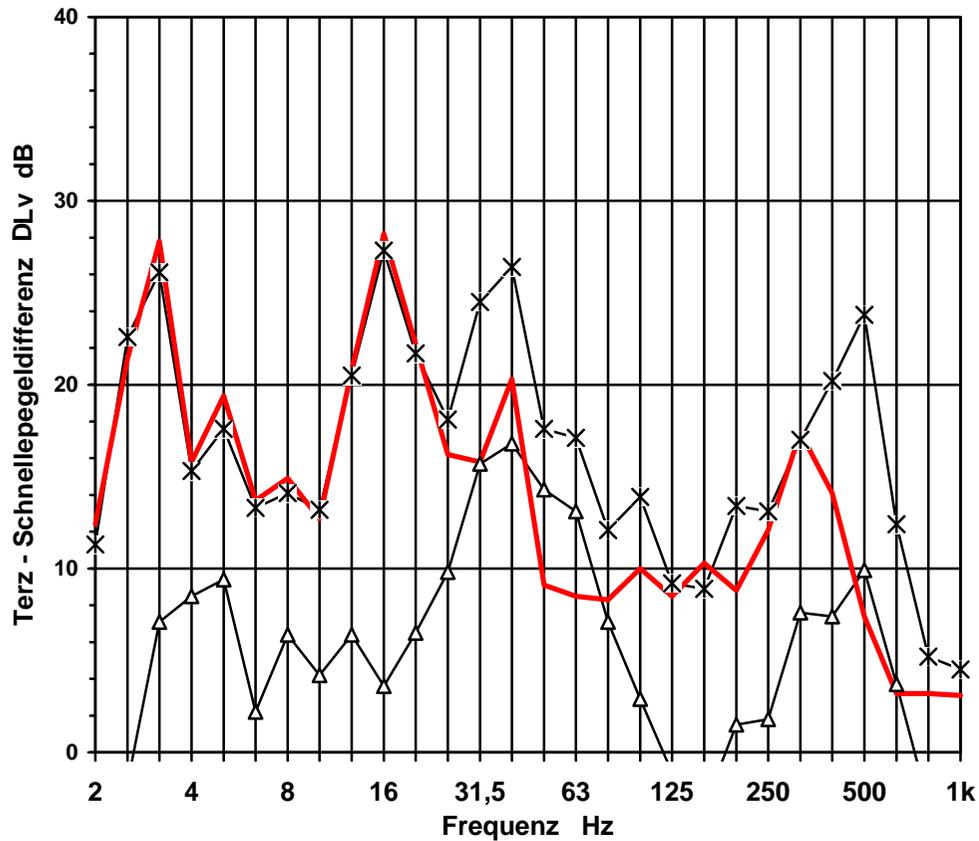
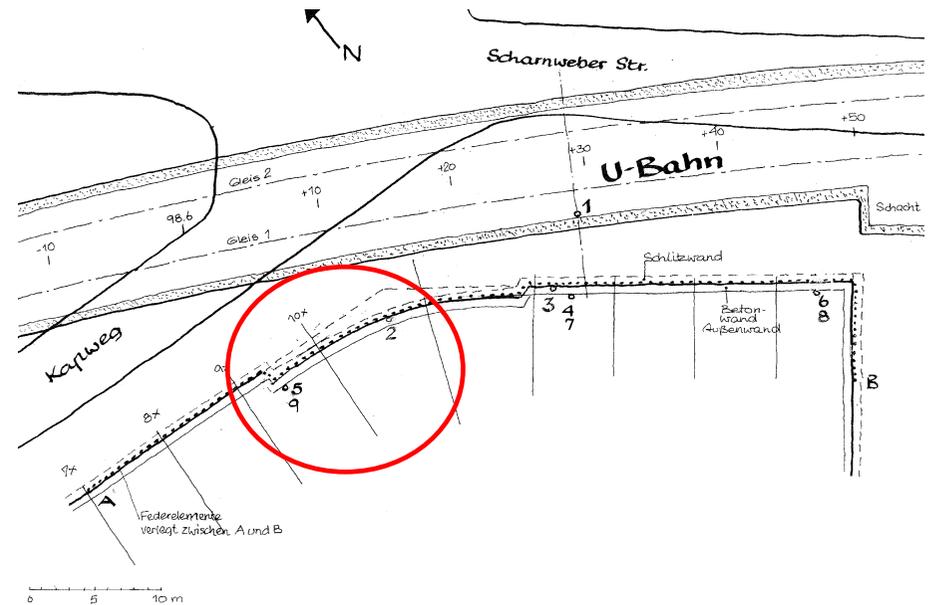
- △— Messungen 1996
- \*— Messungen 2006
- Messungen 2018

Grundriss – Ausschnitt mit Eintragung der Messpunkte  
 Schnellepegeldifferenz MP 2 (Messung 1995) – MP 9/10 (Messungen 1995; 2006; 2018)  
 Gegenüberstellung gemessener Körperschall – Schnellepegel siehe A 74667  
 Lage der Messpunkte siehe auch A 74658 (Schnitt)
